Översiktlig miljöteknisk markundersökning inom och invid del av fastigheten Nyköping Väster 1:2, Nyköpings kommun

Rapport

Trafikverkets Diarienummer: TRV 2010/41760–21

Uppdragsnummer: 319151

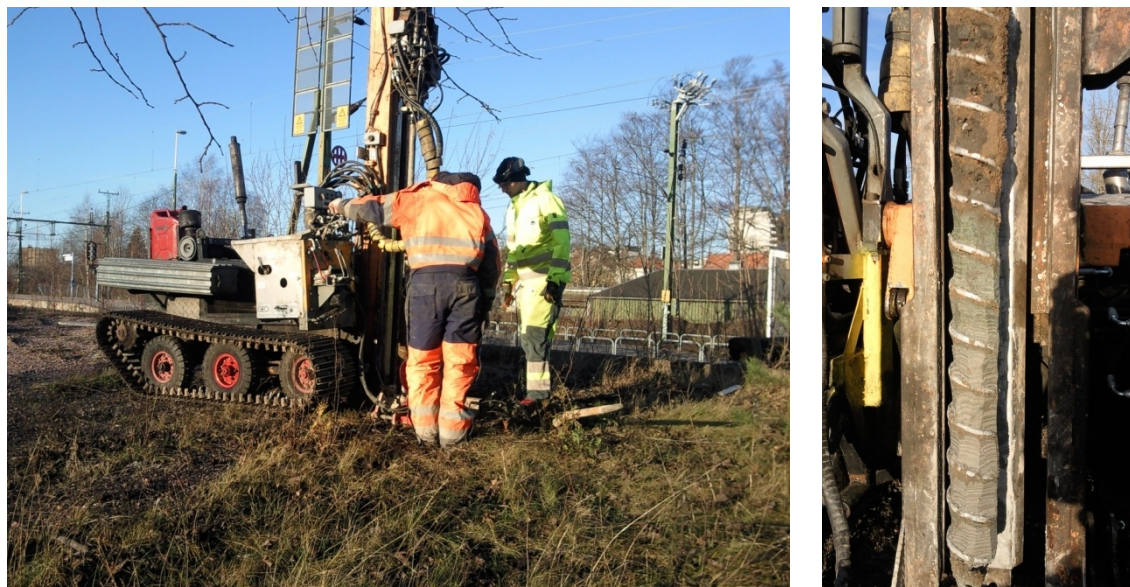
Figur 1. Undersökningsborrning med borrhandsvagn vid punkt 105. I figuren till höger ses en ca 1 m lång jordprofil vid övergången mellan fyllningsjord och varvig siltjord i samma punkt.

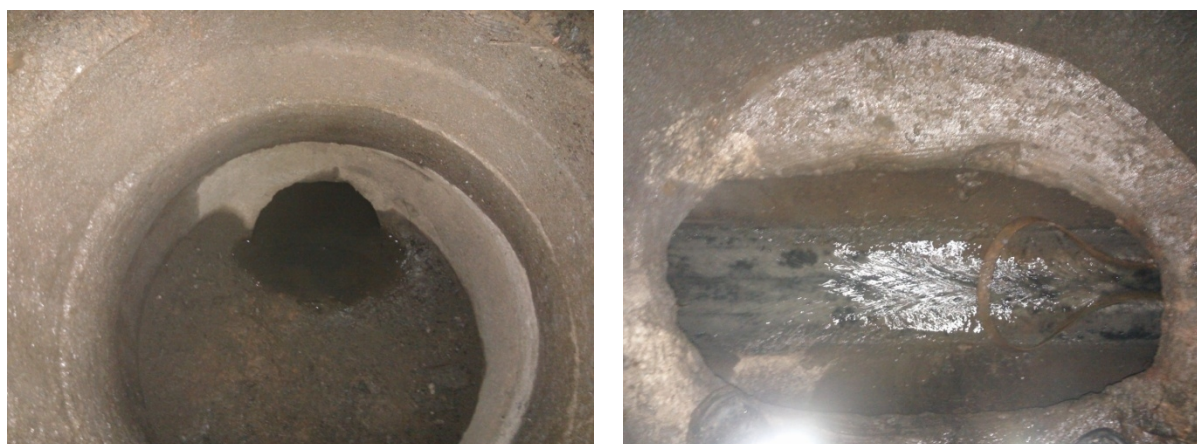
Figur 2. Fotografier från två nedstigningsbrunnar tillhörande dag- och spillvattensystemen i Brunnskatan. I dagvattenbrunnen DV2 till vänster syntes enbart stillastående vatten i den vattengång som leder söderut mot DV1. I spillvattenbrunnen DV3 till höger har vattenflödet bedömts uppgå till cirka 200 liter per minut.

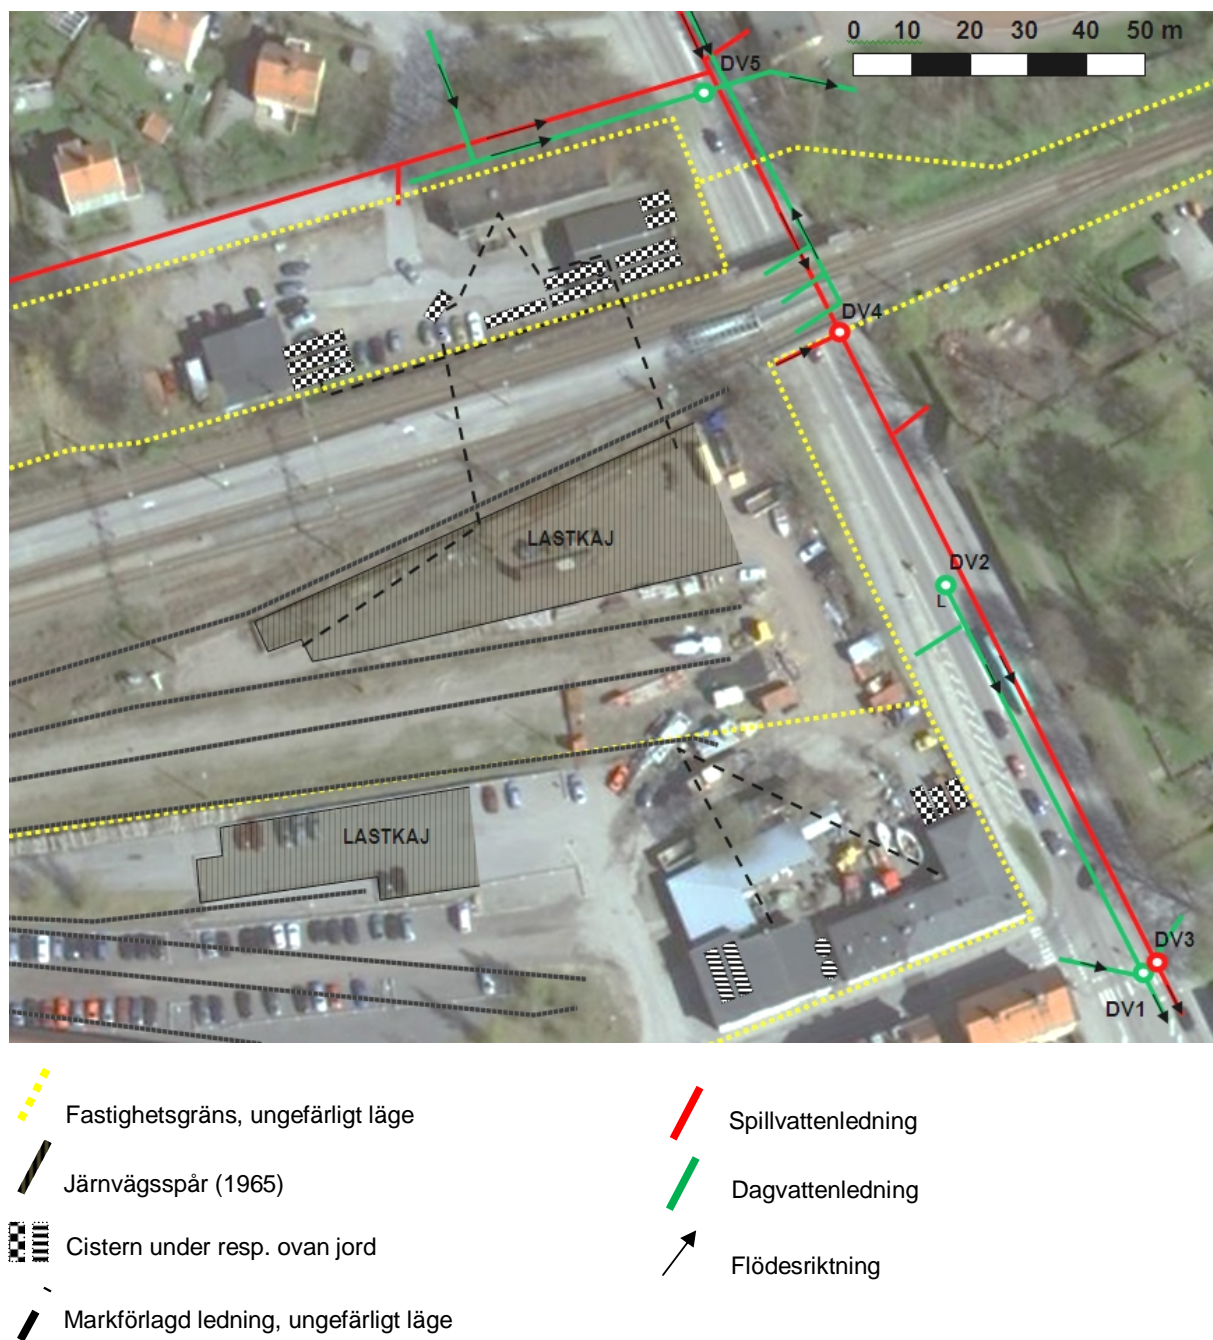
Figur 4. Uppförstorad del av undersökningsområdets östra delar.

- Ledningar har enligt äldre situationsplaner varit markförlagda mellan depåerna och äldre stickspår inom nuvarande Nyköping Väster 1:2. Ändpunkterna för dessa ledningar har bedömts vara möjliga lägen för tidigare påfyllningsplatser.

- Flera cisterner har varit markförlagda vid de f.d. depåerna. Enligt uppgifter ur tidigare undersökningsrapporter har cisternerna innehållit bl.a. bensen, diesel, fotogen och bentyl.
- Flera dagvatten- och spillvattenledningar är markförlagda i angränsande väg- och gatumark.

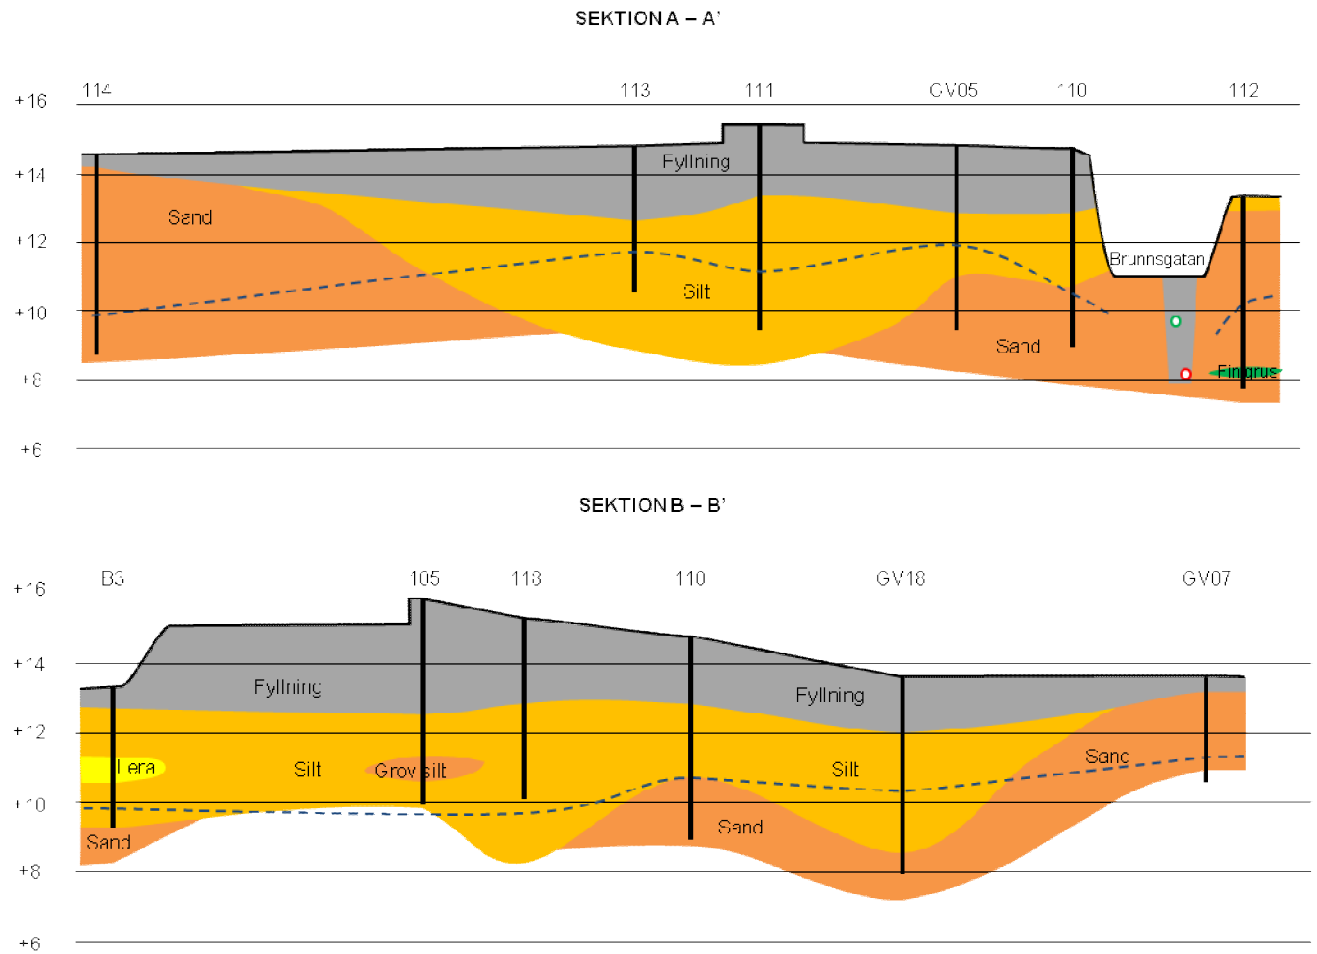
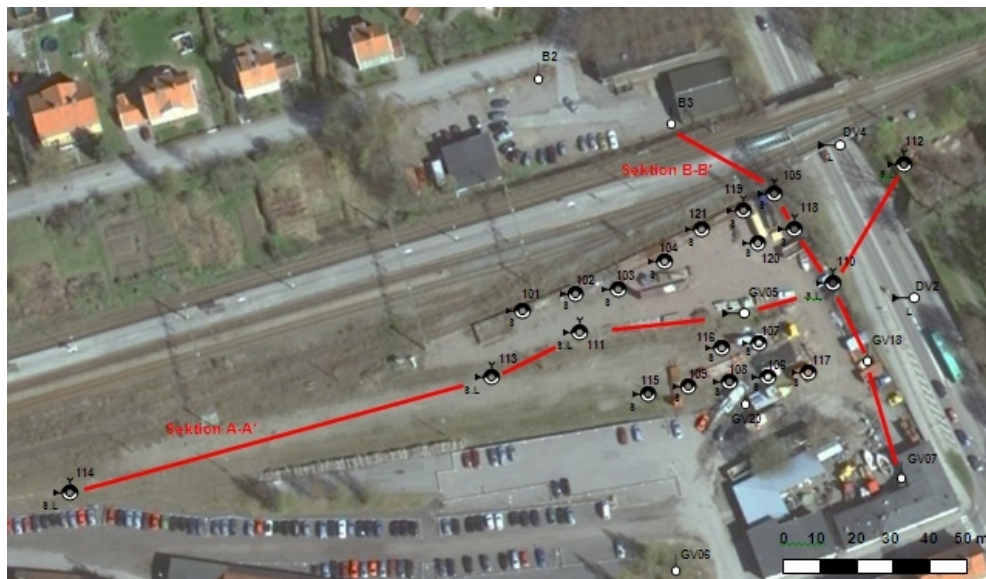
Figur 5. Geologiska sektioner A - A' samt B - B', dragna tvärs undersökningsområdet.

- Terrängen inom Nyköping Väster 1:2 är flack i väst - östlig riktning. I de östra delarna faller terrängen söderut, beroende på ökande fyllningsmaktighet vid den norra lastkajen. Marken består generellt av cirka 1 - 2 meter fyllningsjord som underlagras av silt i de östra delarna och sand i de västra. Det kan nämnas att fyllningsmaterialet huvudsakligen består av ett grusigt sandigt jordmaterial.
- Det ytliga grundvattnets yta står i naturligt avlagrat jordmaterial på cirka 3 till 4 meter under markytan. Brunnsgatan är skuren genom naturliga jordlager och markförlagda ledningar med kringfyllningar i gatan bedöms avleda grundvatten från omgivningarna.

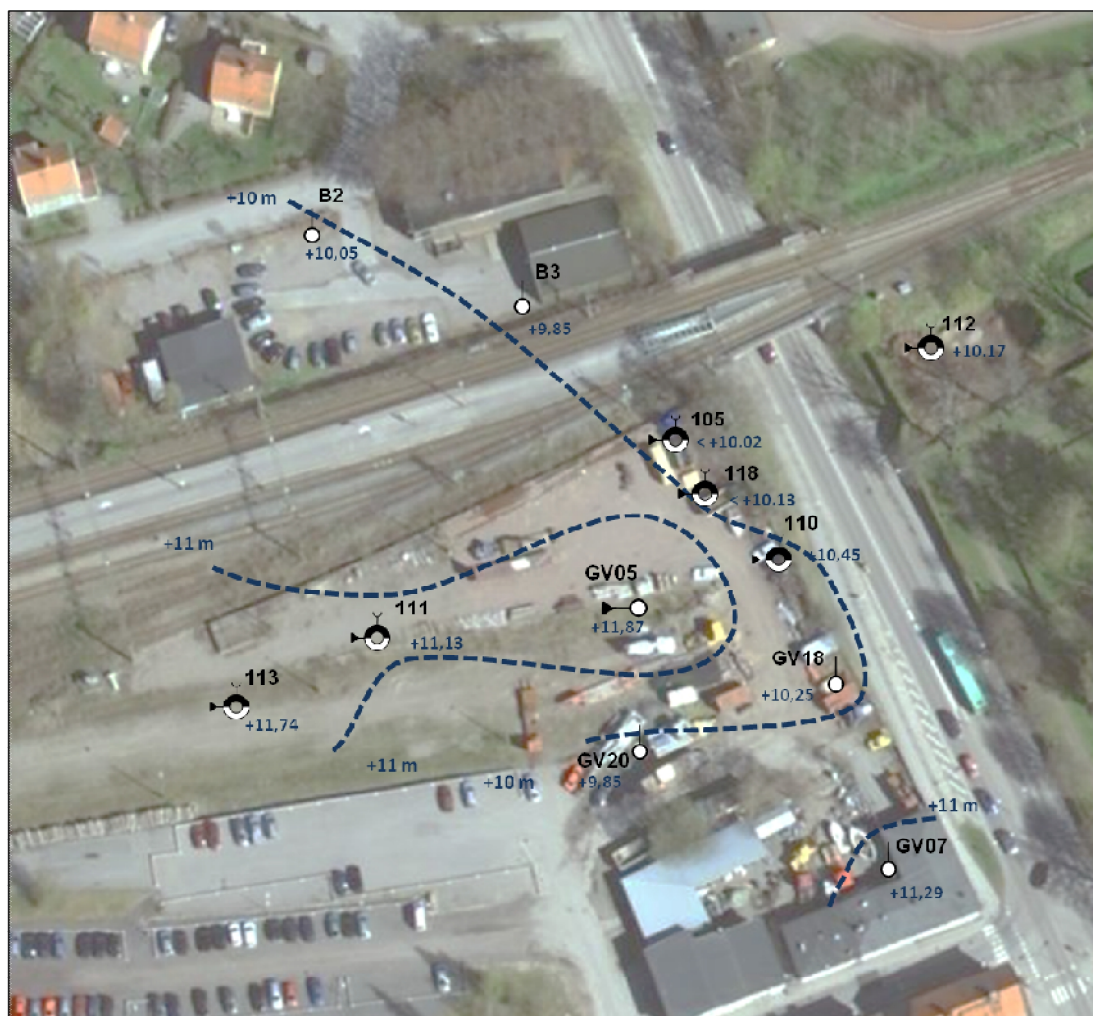
Figur 6. Ytligt grundvattnets trycknivå (RH70) vid lodning 2011-12-13.

Av figuren framgår sammanfattningsvis att det ytliga grundvattnets trycknivå är belägen på knappt + 12 meter i området mellan de förmodade lägena för före detta påfyllningsplatser. Härifrån faller

grundvattenytan svagt norrut, samt kraftigare i östlig (Brunnsgatan) och sydlig riktning. Från den högre trycknivån som har lodats i GV07 i figurens nedre högra hörn faller grundvattenytan mot väster och norr samt med stor säkerhet mot Brunnsgatan i öster.

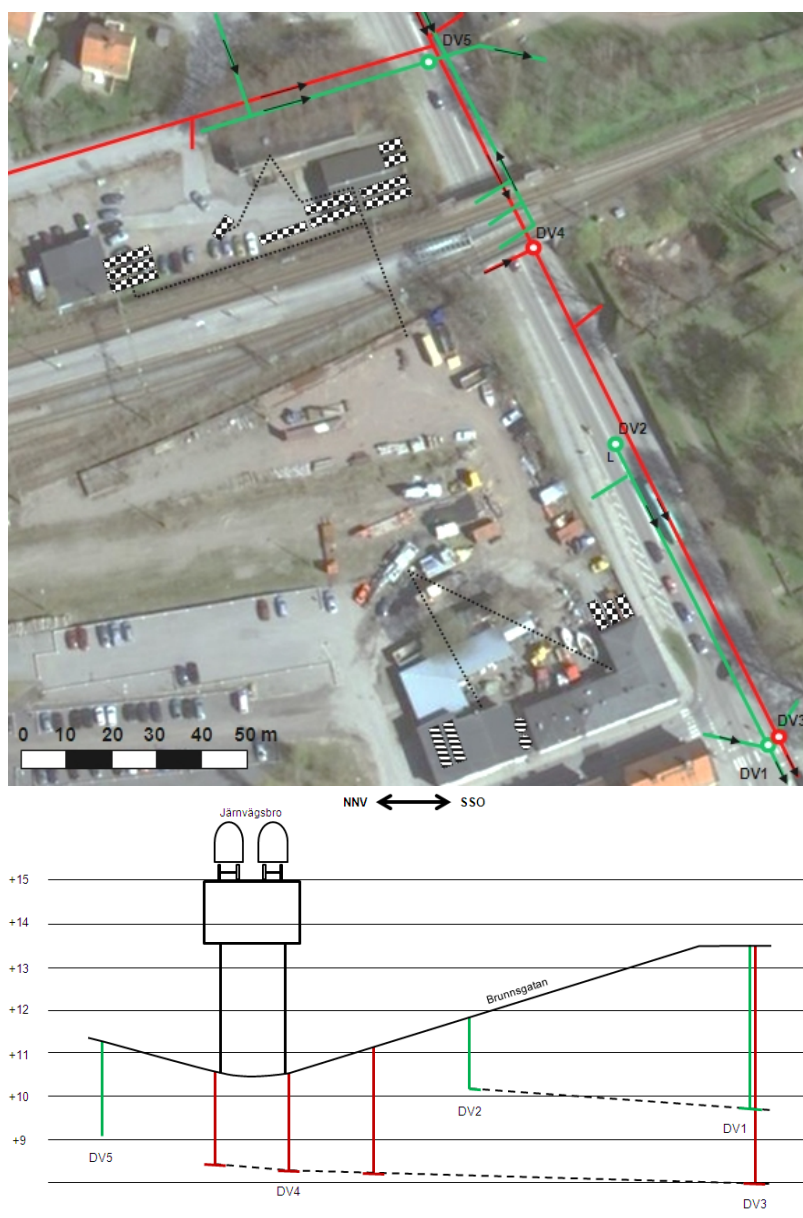
Figur 7. Inmätta lägen och nivåer för markförlagda dagvattenledningar i Brunnsgatan. Flödesriktningen anges med pilar i den övre figuren.

- Två dagvattensystem och ett spillvattensystem är enligt genomförda undersökningar markförlagda i området. De två dagvattensystemen är isolerade från varandra och avvattnar olika delar av området.
- Till det norra systemet sker påslag från väster, norr och söder och detta dagvatten avbördas troligtvis i Nyköpingsån. Det södra systemet börjar vid DV2 och leder söderut via DV1 mot de centrala delarna av Nyköping.
- Spillvattenledningen i Brunngatan är förlagd djupare än dagvattensystemen. Till ledningen sker påslag från både väster och öster längs sträckningen förbi undersökningsområdet. Det kan nämnas att påslaget västerifrån vid DV4 saknas på kommunens ledningskartor och att det därför inte är känt varifrån ledningen kommer.
