# UTLÅTANDE ÖVER FÖRORENINGAR I MARK OCH VATTEN **NÄLBERGA 1:141, TYSTBERGA**

Projektnamn **Utredning över föroreningar i mark och vatten, Nälberga 1:141, Tystberga**  
Projekt nr **1320061964**  
Mottagare **Christopher Wisting, Nyköpings kommun**  
Typ av dokument **Rapport - SLUTVERSION**  
Version **1.0**  
Datum **2022-09-22**  
Förberett av **Sofia Alexandersson Ros, Hanna Sund**  
Kontrollerad av **Freddy Blomberg, Andreas Cleve**  
Godkänd av **Freddy Blomberg**  
Beskrivning **PM Utlåtande mark/vatten**

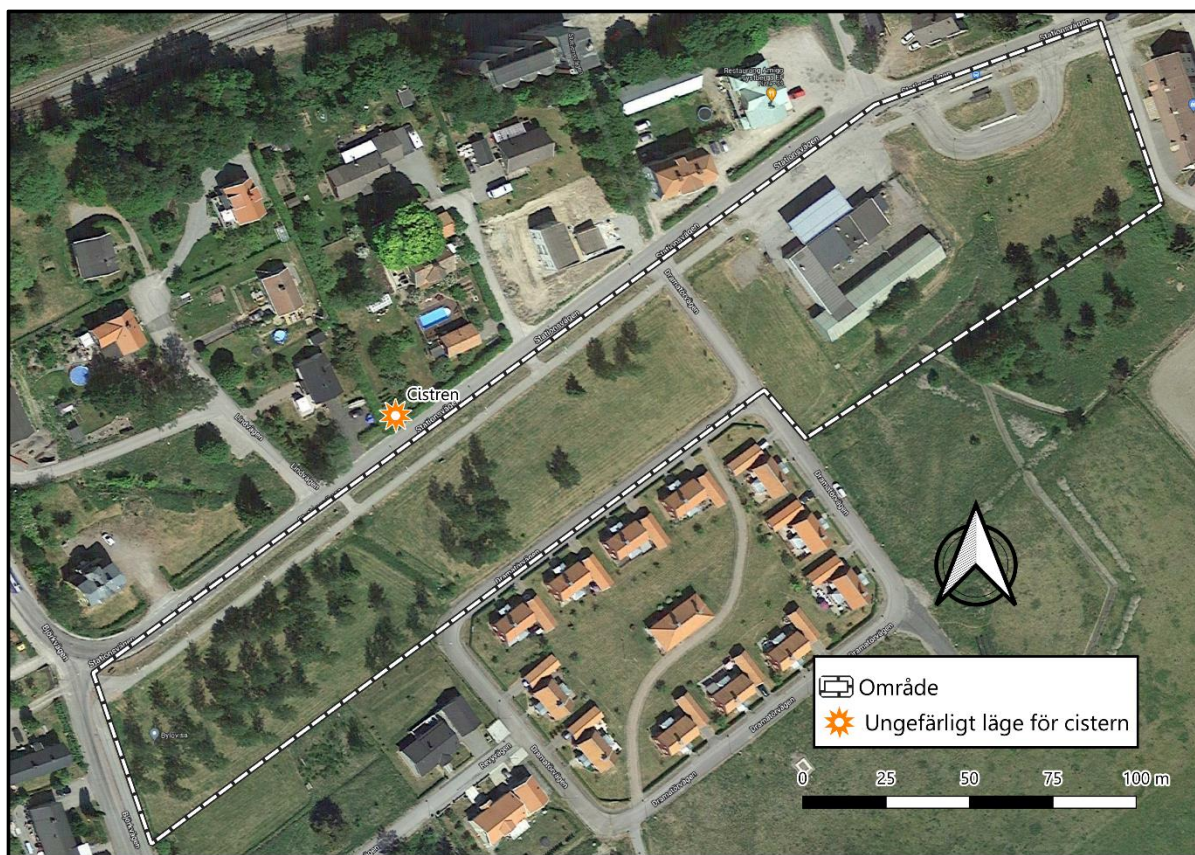
Historiskt har området använts som odlingsmark, vilket kan ses i lantmäteriets historiska ortofoton (Lantmäteriet 1960, Lantmäteriet 1975). Sedan dess har en del bostadshus tillkommit i den södra delen. Enligt uppgifter från länsstyrelsernas nationella databas över potentiellt förorenade områden (EBH-stödet) har en cistern innehållandes bekämpningsmedel stått på platsen från 1940-tal och fram till 1961. Vid intervjuer med boende på platsen har det framkommit att cisternen rostade sönder innan den avlägsnades. Ungefärligt läge finns markerat i Figur 2. Idag står en transformatorstation på platsen där cisternen enligt uppgift tidigare stod.

**Figur 2. Ungefärligt läge för cistern, enligt underlag från länsstyrelsen i Södermanlands län (Länsstyrelserna, 2022). Bakgrundskarta från Google (Google, u.d.).**

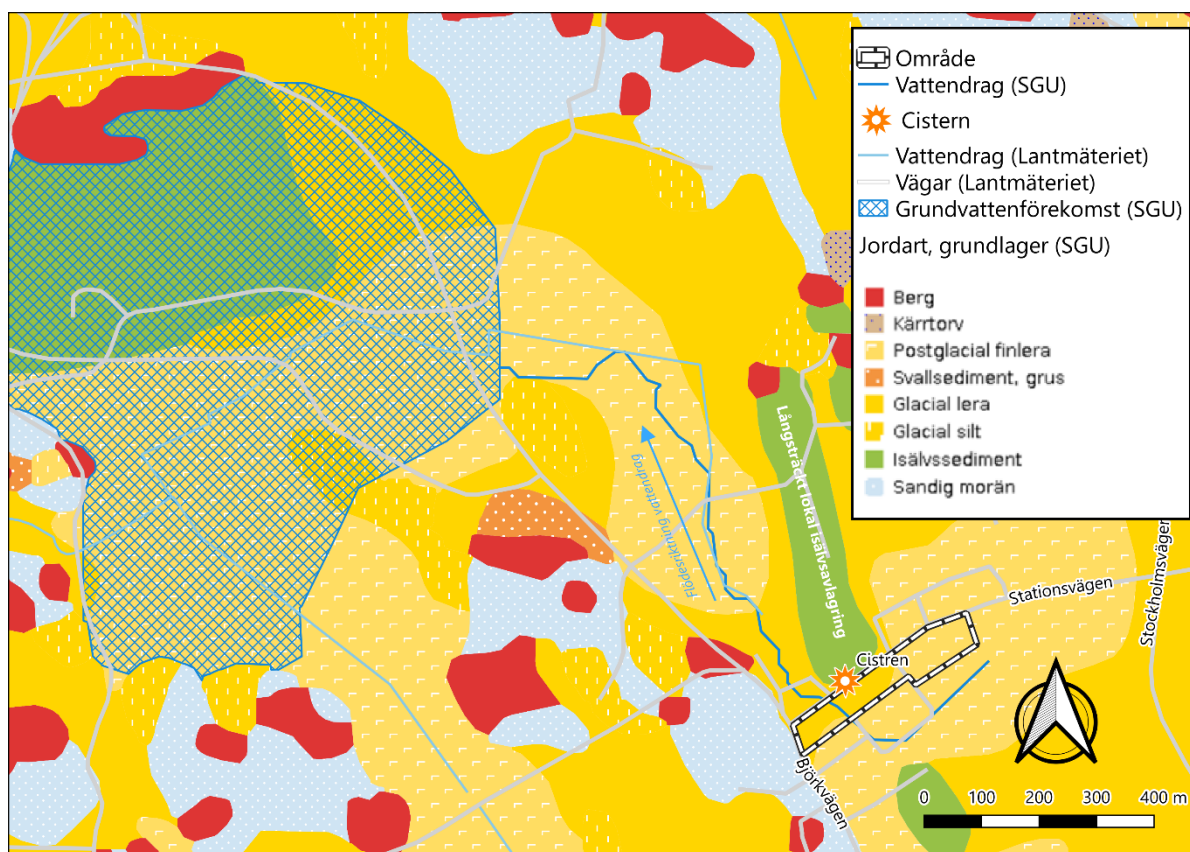
Området som har undersökts är enligt SGU:s jordartskarta täckt av glacial lera. Den sydvästra kortsidan angränsar till morän och sand. Vid mitten av området, ungefär där cisternen ska ha stått, når isälvsediment upp till markytan och fortsätter vid ytan i nordlig riktning i en långsträckt form (SGU, 2022a), se Figur 3. Isälvsedimenten breder sannolikt ut sig under leran och utgör ett lokalt grundvattenmagasin i området. Eftersom den tidigare cisternens läge var i kanten av detta magasin finns en risk att föroreningar har spridits genom isälvsedimenten och därmed även kan förekomma under leran på fastigheten.

**Figur 3. Jordartskarta och aktuellt område (SGU, 2022a), med ungefärligt tidigare läge för cisternen markerat. Vattendrag (SGU) är modellerad tillrinning via vattendrag till Grundvattenförekomst (SGU) och sträckning kan avvika från faktiskt läge (SGU, 2019). Vattendrag (Lantmäteriet) och Vägar (Lantmäteriet) kommer från Terrängkartan (Lantmäteriet, 2022).**

Nordväst om den lokala isälvsavlagringen finns ett större magasin som förser Tystberga med dricksvatten, se Figur 3. Ett dike som passerar utredningsområdet rinner vidare åt nordväst. Enligt modellerade flöden från SGU bör vattendraget bidra med vatten till det större magasinet (SGU, 2019). Eventuella föroreningar i mark som transporteras till diket riskerar därför att transporteras vidare till det större magasinet.

Jordprofilen i punkt 22R06GVU består av ca 14 m lera följt av ca 10,5 m friktionsjord, se Bilaga 1. Friktionsjorden antas motsvara den isälvsavlagring som når markytan vid platsen där cisternen tidigare ska ha varit placerad (Figur 3).

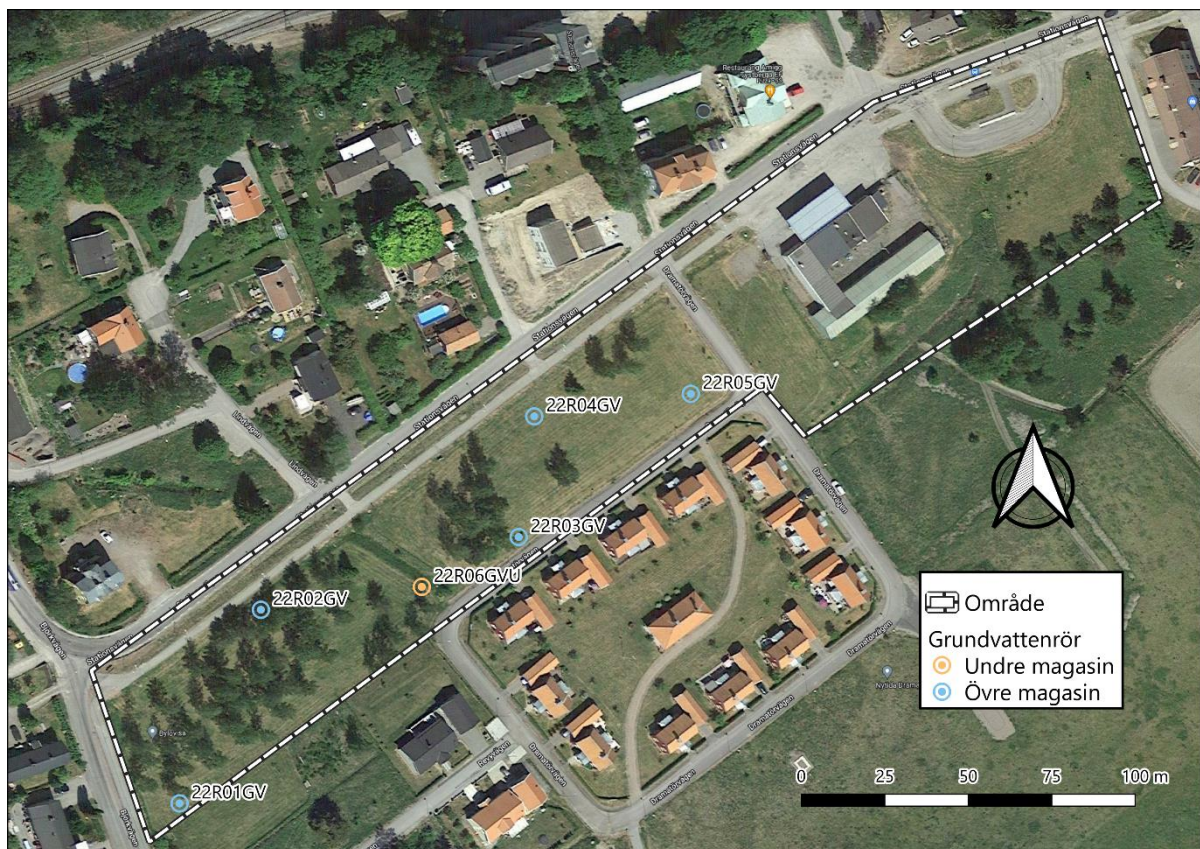
Six grundvattenrör installerades den 1 juli 2022. Figur 4 visar rörens placering. Fem av rören planerades att sättas i en eventuell fyllning ovanpå lerlagret, i syfte att kartlägga strömningsriktningar och potentiella föroreningar i det övre magasinet. Det undre röret sattes för att ge en helhetsbild över geologin i området, och för att det bedömdes finnas en risk att en förorening kan ha nått isälvsavlagringen, och då kan förekomma i magasinet under leran. Ett rör i det undre magasinet ger även en bra första indikation på trycknivåer på grundvattnet, som underlag för kommande arbeten i området. I samband med installationen av grundvattenröret i det undre magasinet (22R06GVU) utfördes en jordbergsondering (Jb-sondering).

Figur 4. Placering av nyinstallerade grundvattenrör. Rör 22R01GV-22R05GV (blå) är installerade i det övre magasinet. Rör 22R06GVU (gul) är installerad i det undre magasinet. I 22R06GVU utfördes även en sondering. Bakgrundskarta från Google (Google, u.d.).

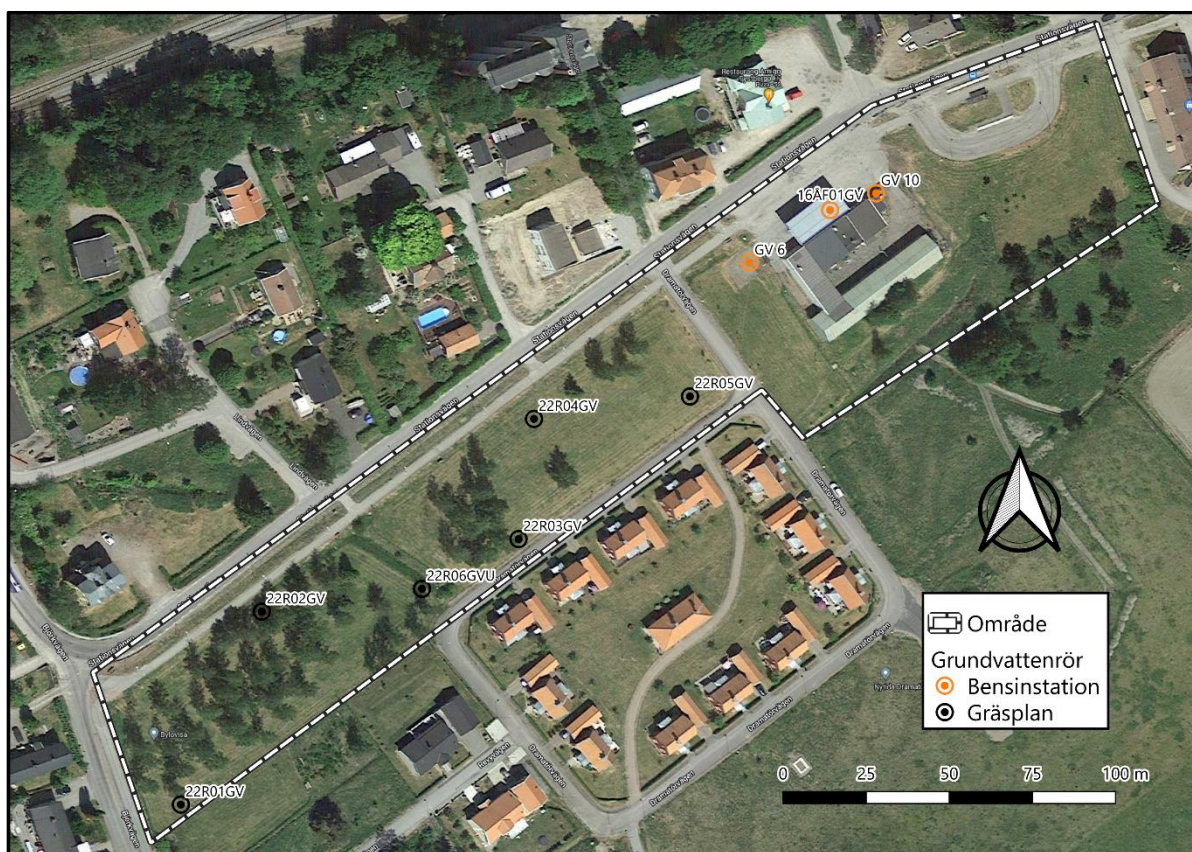
Grundvattennivåer mättes genom lodning 1 juli 2022 i både de nyinstallerade grundvattenrören och i tre befintliga rör vid en nedlagd drivmedelsstation i den nordöstra delen av området, se Figur 5.

Figur 5. Alla grundvattenrör där mätningar utfördes. Dels befintliga rör vid drivmedelsstationen, dels nyinstallerade rör. Bakgrundskarta från Google (Google, u.d.).
