Samhällsbyggnadsbolaget i Norden AB

Miljöteknisk markundersökning Raspen 1, Nyköping

Uppdragsnummer: 2017013

Datum: 2017-03-24

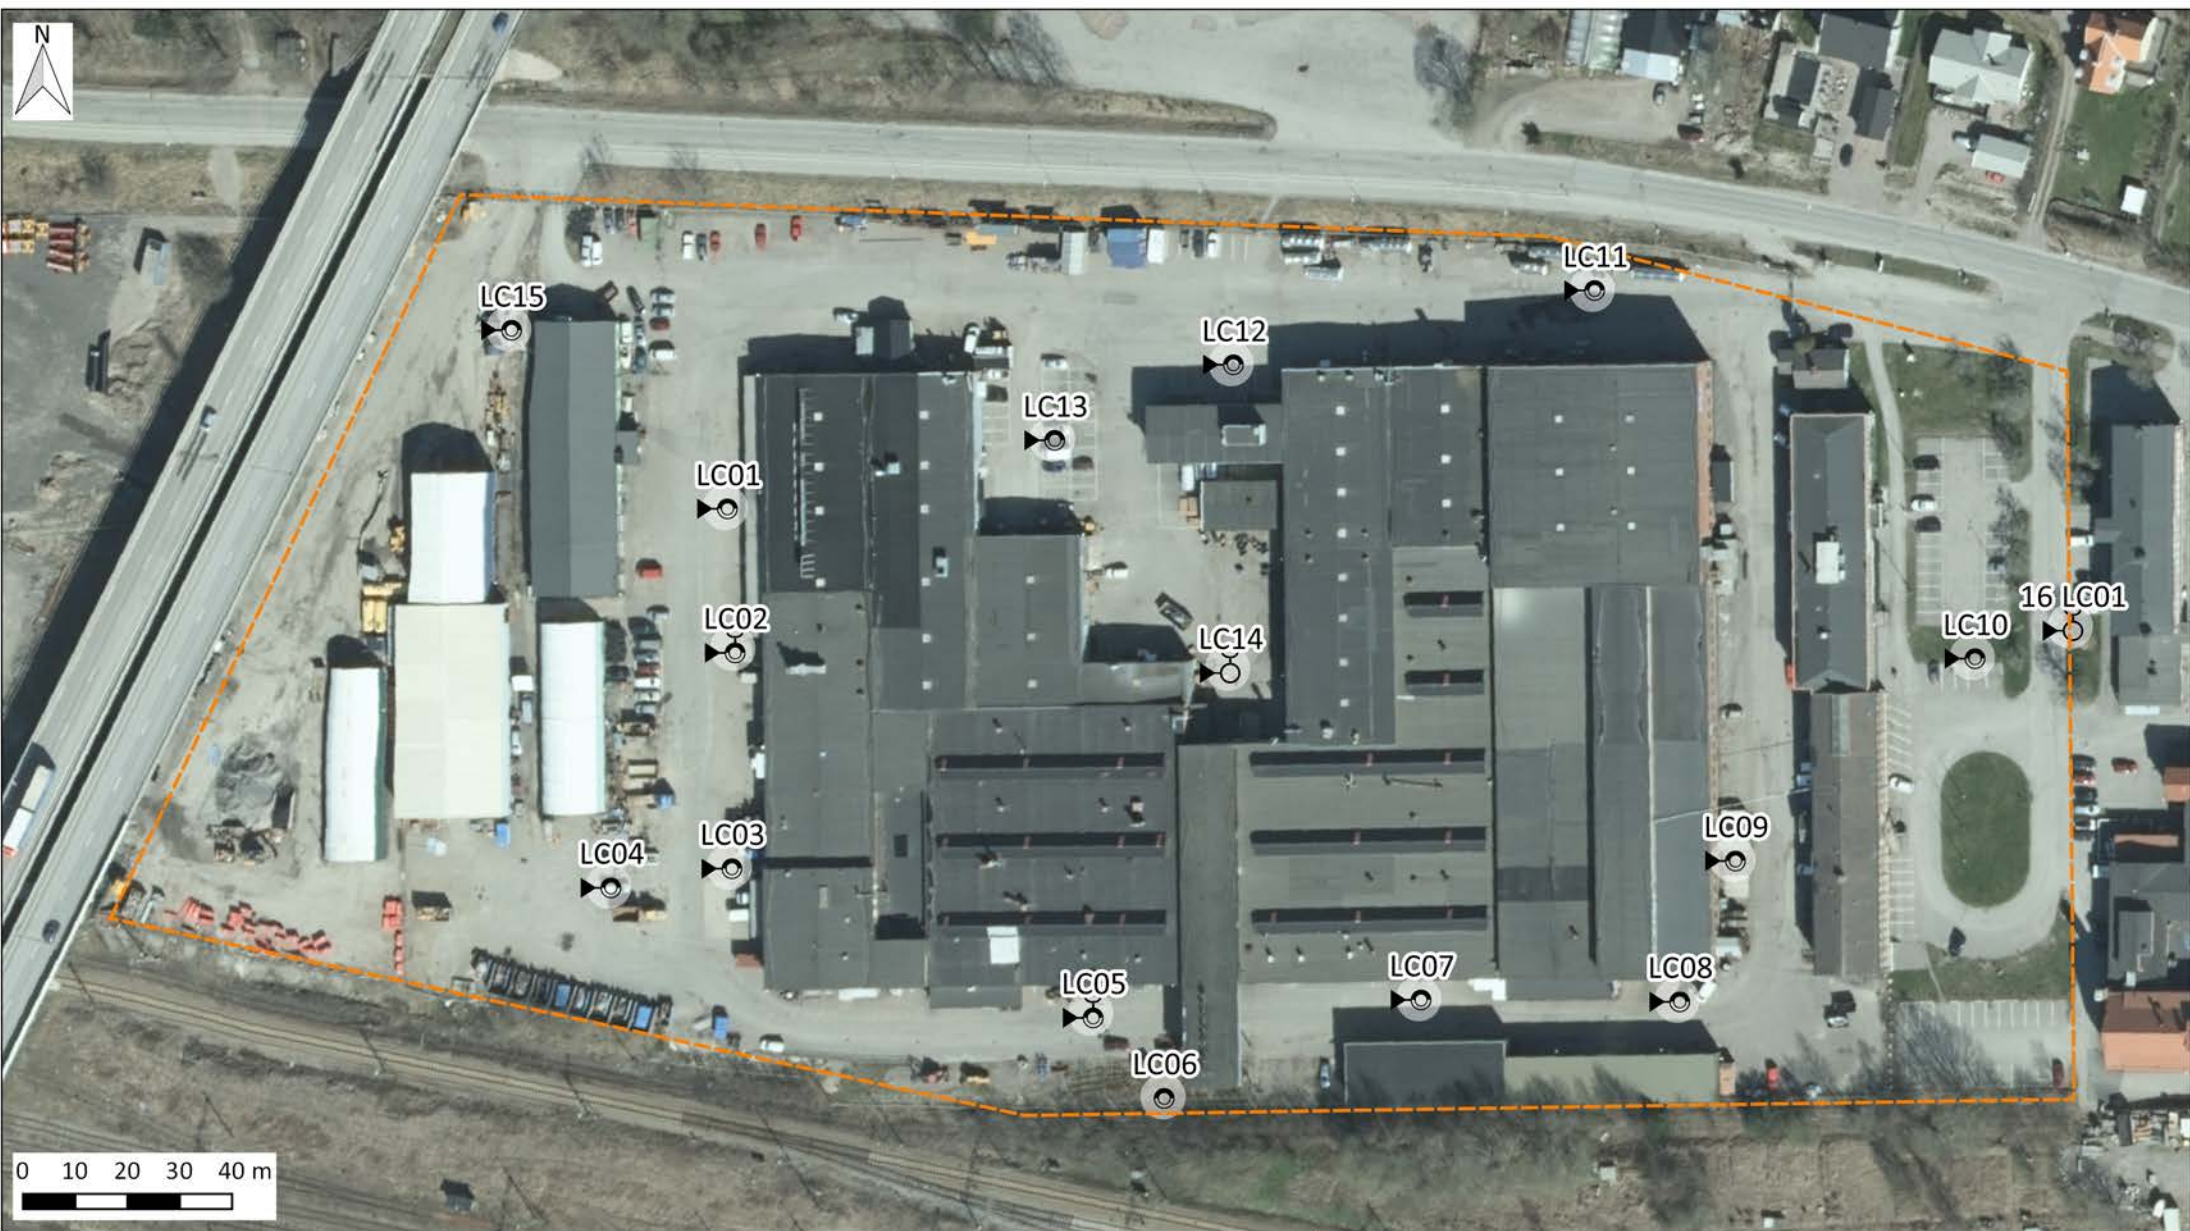
BILAGA 1. Provtagningsplan

Provtagning av jord och grundvatten på fastigheten Raspen 1. Provpunkternas lägen är undefärliga och ej inmätta med GPS.
