| Uppdrag Kv Raspen | Kund Samhällsbyggarbolaget | Datum 2019-03-20 |
| Uppdragsnummer 19035 | Upprättad av Johanna Svederud, Elin Pirard | Ort Vällingby |

Raspen 1–3, Utlåtande kring åtgärder av markföroreningar och markens lämplighet för byggande

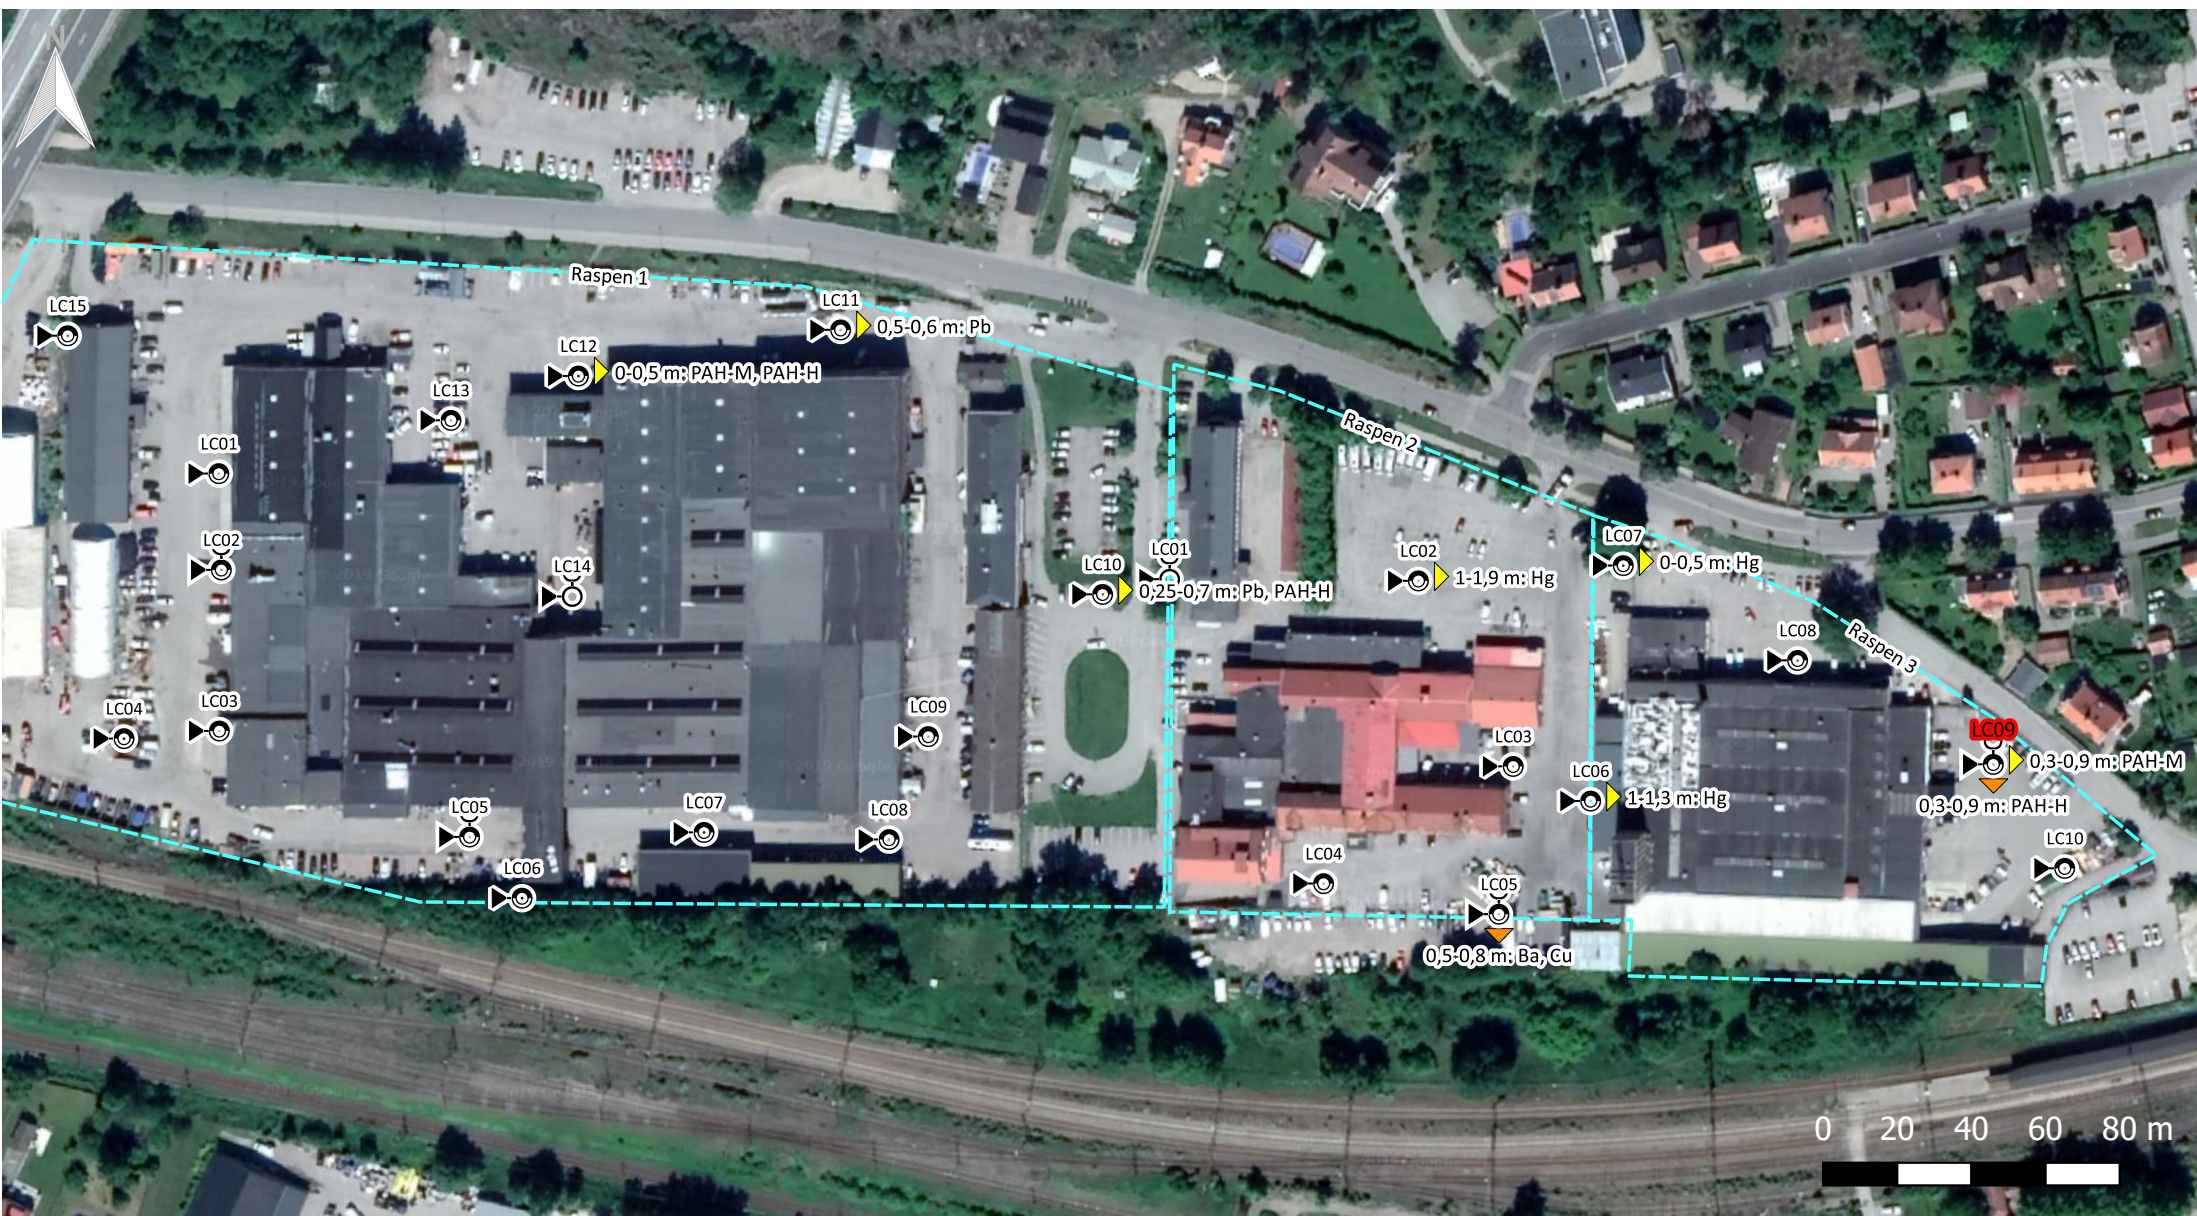
Bilaga 1. Situationsplan

Under 2016 respektive 2017 har Liljemark Consulting utfört översiktliga miljötekniska markundersökningar inom först Raspen 2-3 och sedan inom Raspen 1. Sammanlagt har jordprover från 22 punkter samt grundvatten från 4 punkter analyserats. Nedan följer en sammanfattning av föroreningsituationen inom fastigheterna, samt bedömning av risker och förslag till kompletterande undersökningar och åtgärder. I bilaga 1 visas uppmätta halter jämfört med generella riktvärden i en situationsplan.

Utifrån analysresultaten kan det konstateras att fyllnadsmaterialet inom framför allt Raspen 2-3 är diffust förorenat med tungmetaller och PAHer. Där har halter över Naturvårdsverkets riktvärden för känslig (KM) respektive mindre känslig markanvändning (MKM) uppmätts i tre respektive två av nio provpunkter. I tre punkter har kvicksilverhalter strax över riktvärdet för KM uppmätts. I en punkt har barium och koppar uppmätts i halter över riktvärden för MKM och i en punkt har PAH H uppmätts i en halt över riktvärden för MKM. I denna punkt har även ett lager av tjärasfalt påträffats, vilket kan förklara de förhöjda halterna av PAH:er i jord. Inom Raspen 2 analyserades grundvatten i en punkt, resultatet visade på generellt låga föroreningshalter.

Bortsett från förorening av klorerade alifater har det inom Raspen 1 uppmätts halter av PAH:er och bly över riktvärden för KM i tre av tretton provpunkter. Inga halter överskrider riktvärden för MKM. Uppmätta halter i grundvatten visar på, utöver förhöjda halter av klorerade alifater, något förhöjda metallhalter.

Gula trianglar till höger om provpunkter indikerar förekomst av föroreningshalter i analyserat prov över Naturvårdsverkets generella riktvärden för känslig markanvändning (KM). Oranga trianglar under provpunkter indikerar förekomst av föroreningshalter över riktvärden för mindre känslig markanvändning (MKM).
 Vid provpunkt med röd markering påträffades PAH (summa 16) i asfalt i en halt över Naturvårdsverkets riktvärde för farligt avfall.
