## Miljöteknisk markundersökning av fastigheterna Spelhagen 1:4, 1:5 och 1:7 vid Västra Hamnen i Nyköping

Uppdragsledare och författare: Helena Westin, Structor Nyköping AB

Structor Nyköping AB har på uppdrag av Archus Partner utfört en kompletterande miljöteknisk markundersökning på fastigheterna Spelhagen 1:4, 1:5 och 1:7 i Nyköping (Figur 1).

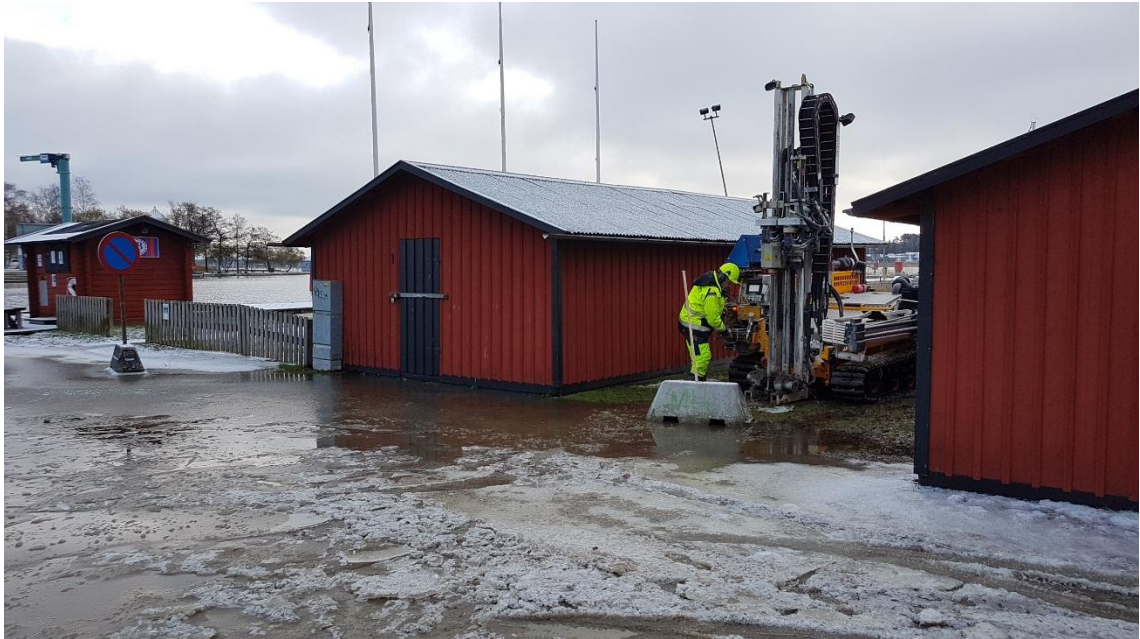
Vid tiden för markundersökningen var vattennivån hög i området och stora delar översvämmade (Figur 4).

Figur 4. Placering av borrhpunkt 17S116, vattenöversvämmat område, dieselförekomst i jorden.

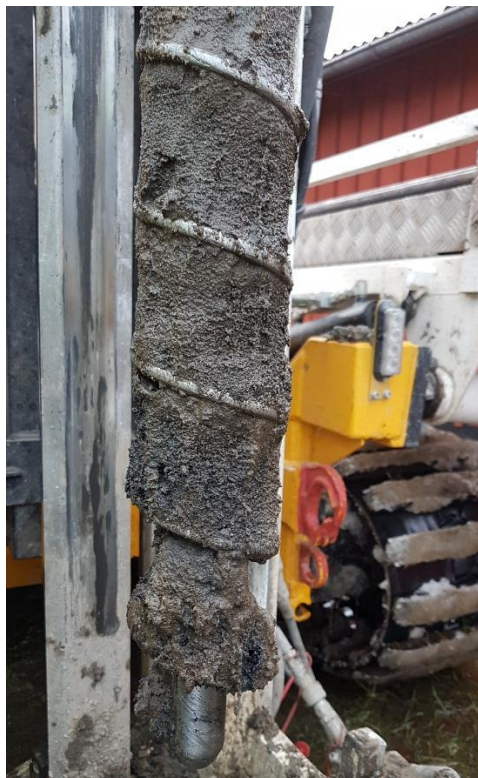
Figur 5. BP 17S116. Djup 0,7-1,0 m, sand, lukt av diesel

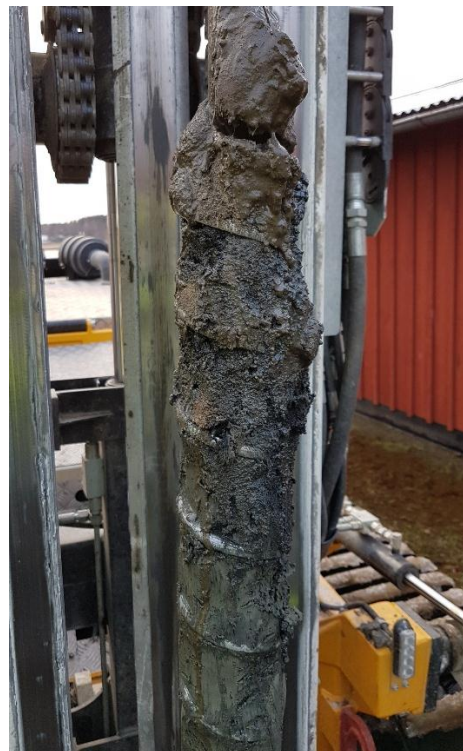
Figur 6. BP 17S116. Djup 1-1,5 m, övergången sand till lera, diesel i

sandlagret.

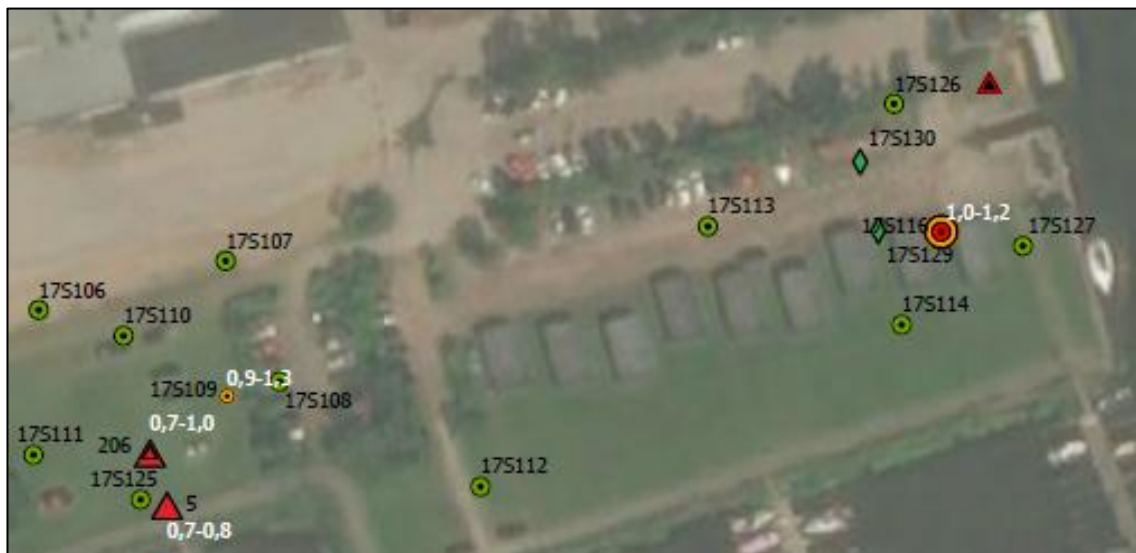
**Figur 7.** Horisontell avgränsning av alifater och aromater.

21 prover togs ut för analys av organiska föroreningar. Resultaten redovisas i tabell 2 och 3 och fullständiga analysprotokoll i bilaga 3. Flera prov togs för att kunna avgränsa de områden där man tidigare påträffat alifater och aromater (Figur 7).

Det har tidigare påträffats diesel i närheten av sjömacken (Sweco, 2004). Det finns inte någon karta över det aktuella området och inte heller analysresultat. Ett antaget område för aktuell dieselförorening visas i figur 7 och bilaga 8 som en röd triangel med en svart prick i den östra delen. För att se om det gick att avgränsa detta område borrades det provgropar både norr, väster och söder om detta område. I borrhypunkt 17S116, påträffades det starkt dieselluktande jord och analyserna visade på halter över MKM. I övriga borrhypunkter påträffades det inte dieselföroreningar. I borrhypunkt 17S119 förekom det låga halter aromater >C10-C16 strax över riktvärdet för KM och förekomsten av aromater här har sannolikt inget med förekomsten vid sjömacken att göra. Utbredningen vid sjömacken antas omfatta ca 1 000 m<sup>2</sup> och är troligen knuten till något historiskt läckage.

Med avseende på komplettering av alifater och aromater överstiger endast två av 21 prover riktvärdet för KM (men ligger under MKM). Ett prov översteg riktvärdet för MKM (Tabell 2).

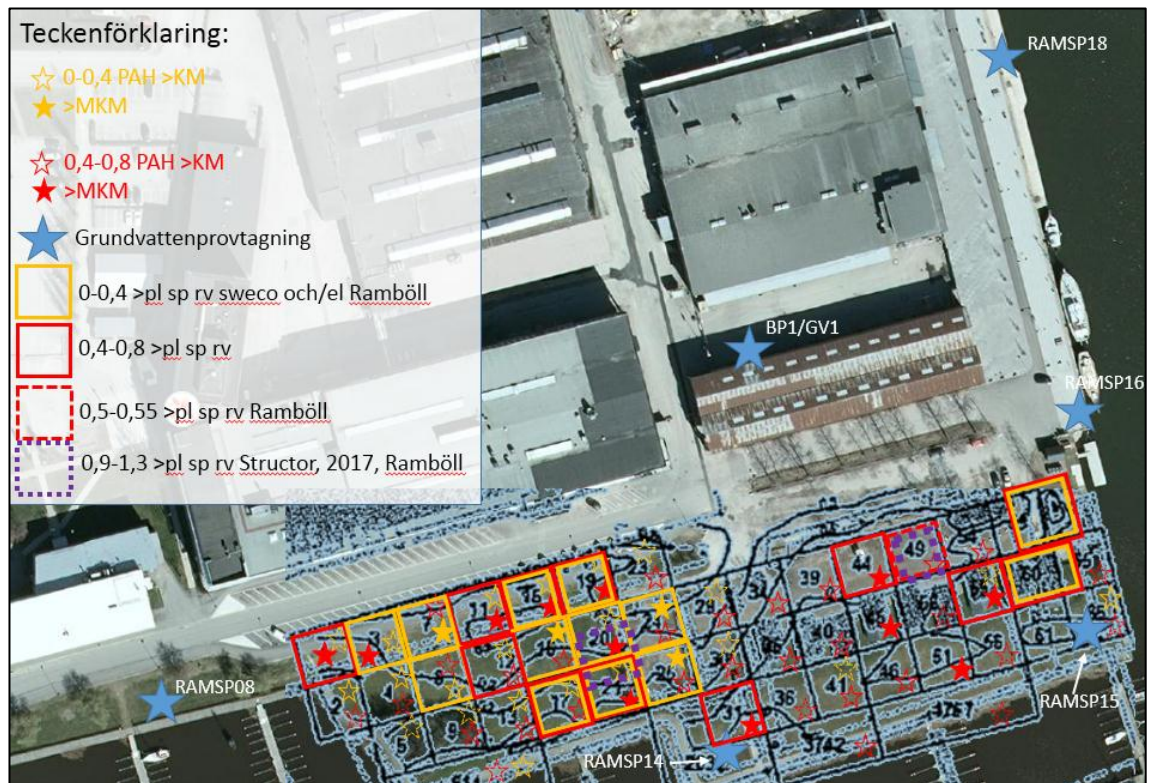
**Figur 8.** PAH förorenade områden jämfört med djup och olika riktvärden.

Vid denna kompletterande undersökning var avsikten att avgränsa föroreningen i djupled. Proverna togs på djup mellan 0,6 och 1,9 m. Av de 21 tagna proverna överstiger 11 riktvärdet för KM, men endast ett överstiger MKM.

Av dessa överstiger endast ett prov platsspecifika riktvärden för jord djupare än 1 m. Detta tyder på att PAH i huvudsak endast överstiger platsspecifika riktvärden i den översta metern. I figur 8 visas vilka djup som innehåller PAH halter överstigande platsspecifika riktvärden.
