UTLÅTANDE ÖVER
FÖRORENINGAR I MARK OCH
VATTEN
NÄLBERGA 1:141, TYSTBERGA

Projektnamn Utredning över föroreningar i mark och vatten, Nälberga 1:141, Tystberga
Projekt nr 1320061964
Mottagare Christopher Wisting, Nyköpings kommun
Typ av dokument Rapport - SLUTVERSION
Version 1.0
Datum 2022-09-22
Förberett av Sofia Alexandersson Ros, Hanna Sund
Kontrollerad av Freddy Blomberg, Andreas Cleve
Godkänd av Freddy Blomberg
Beskrivning PM Utlåtande mark/vatten

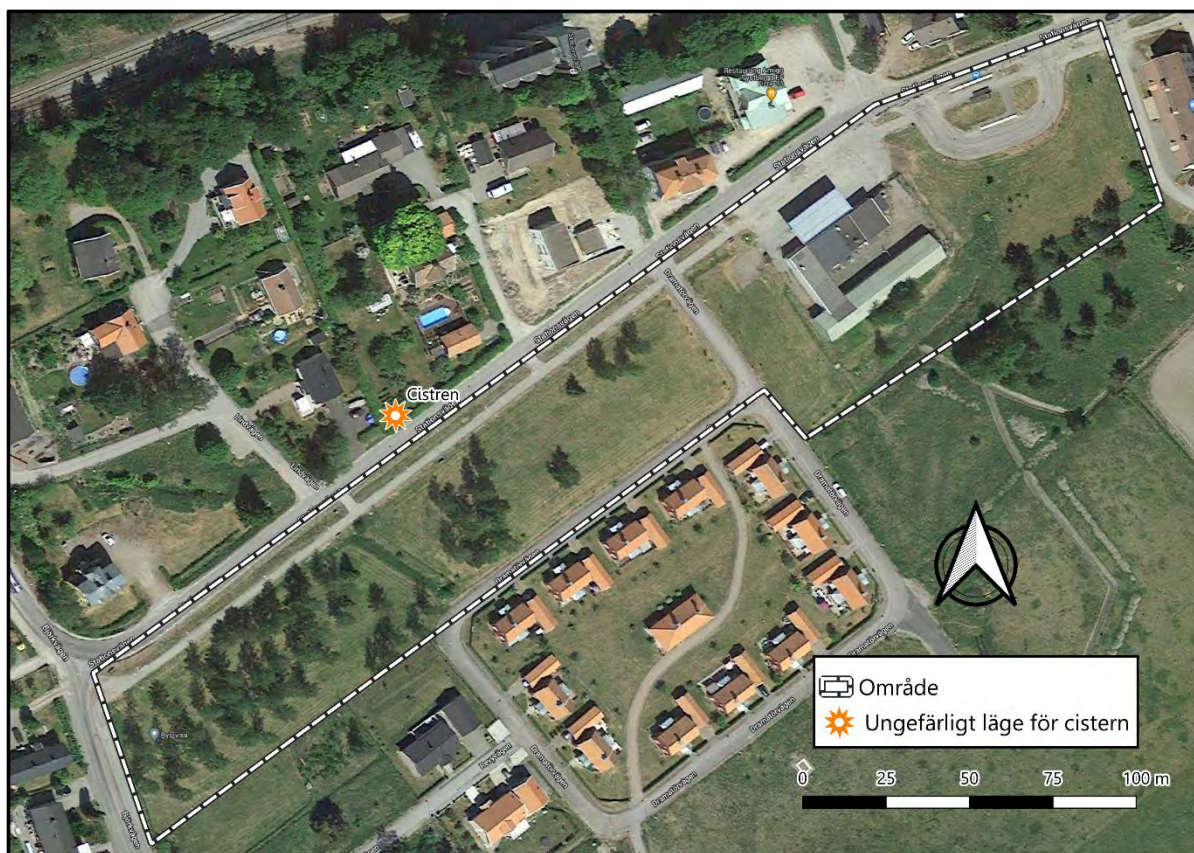
Historiskt har området använts som odlingsmark, vilket kan ses i lantmäteriets historiska ortofoton (Lantmäteriet 1960, Lantmäteriet 1975). Sedan dess har en del bostadshus tillkommit i den södra delen. Enligt uppgifter från länsstyrelsernas nationella databas över potentiellt förorenade områden (EBH-stödet) har en cistern innehållandes bekämpningsmedel stått på platsen från 1940-tal och fram till 1961. Vid intervjuer med boende på platsen har det framkommit att cisternen rostade sönder innan den avlägsnades. Ungefärligt läge finns markerat i Figur 2. Idag står en transformatorstation på platsen där cisternen enligt uppgift tidigare stod.

Figur 2. Ungefärligt läge för cistern, enligt underlag från länsstyrelsen i Södermanlands län (Länsstyrelserna, 2022). Bakgrundskarta från Google (Google, u.d.).

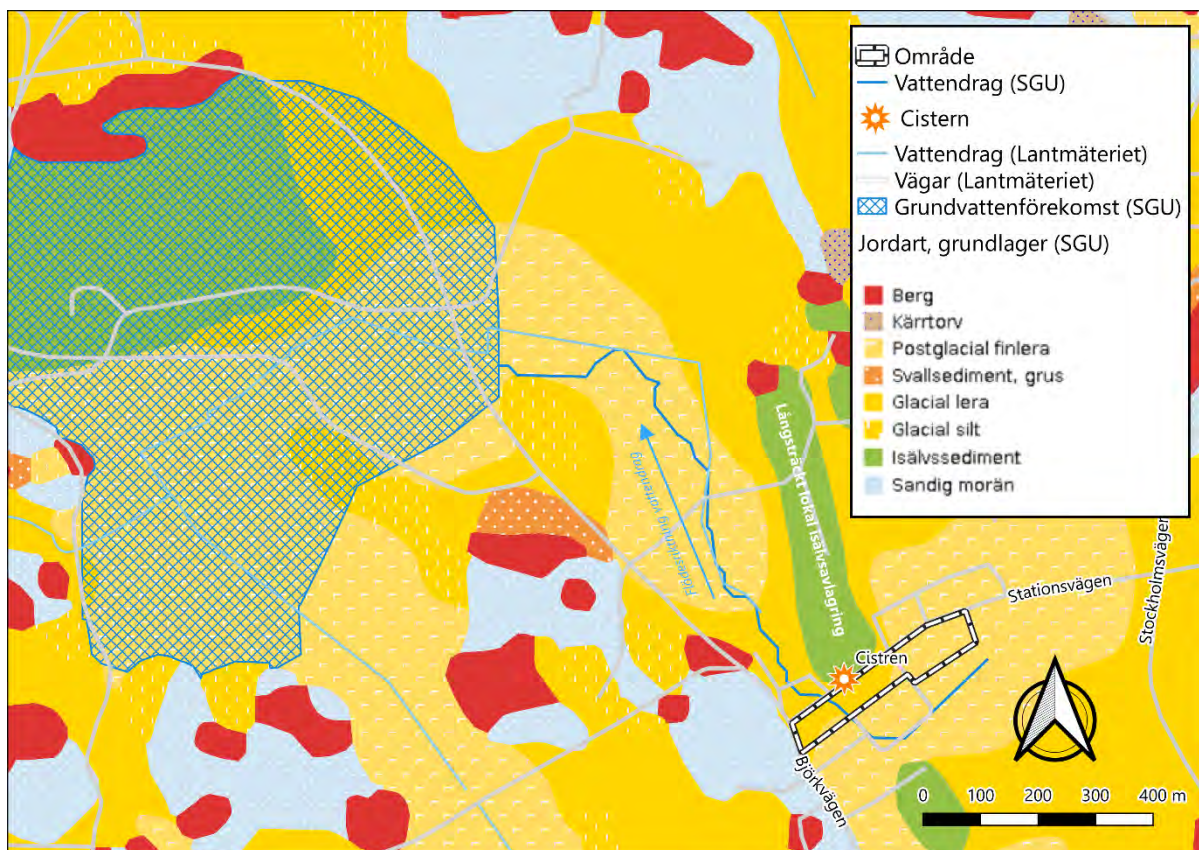
Området som har undersökts är enligt SGU:s jordartskarta täckt av glacial lera. Den sydvästra kortsidan angränsar till morän och sand. Vid mitten av området, ungefär där cisternen ska ha stått, når isälvsediment upp till markytan och fortsätter vid ytan i nordlig riktning i en långsträckt form (SGU, 2022a), se Figur 3. Isälvsedimenten breder sannolikt ut sig under leran och utgör ett lokalt grundvattenmagasin i området. Eftersom den tidigare cisternens läge var i kanten av detta magasin finns en risk att föroreningar har spridits genom isälvsedimenten och därmed även kan förekomma under leran på fastigheten.

Figur 3. Jordartskarta och aktuellt område (SGU, 2022a), med ungefärligt tidigare läge för cisternen markerat. Vattendrag (SGU) är modellerad tillrinning via vattendrag till Grundvattenförekomst (SGU) och sträckning kan avvika från faktiskt läge (SGU, 2019). Vattendrag (Lantmäteriet) och Vägar (Lantmäteriet) kommer från Terrängkartan (Lantmäteriet, 2022).

Nordväst om den lokala isälvsavlagringen finns ett större magasin som förser Tystberga med dricksvatten, se Figur 3. Ett dike som passerar utredningsområdet rinner vidare åt nordväst. Enligt modellerade flöden från SGU bör vattendraget bidra med vatten till det större magasinet (SGU, 2019). Eventuella föroreningar i mark som transporteras till diket riskerar därför att transporteras vidare till det större magasinet.

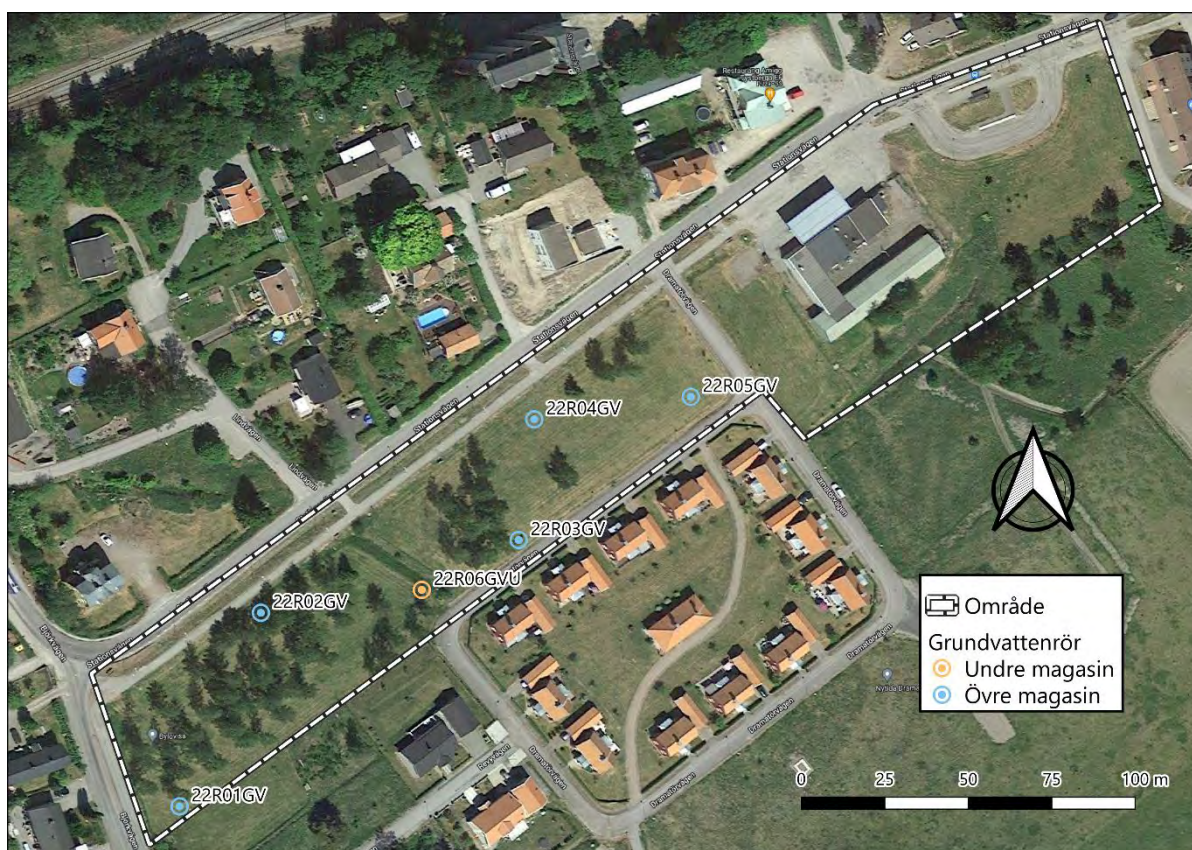
Sex grundvattenrör installerades den 1 juli 2022. Figur 4 visar rörens placering. Fem av rören planerades att sättas i en eventuell fyllning ovanpå lerlagret, i syfte att kartlägga strömningsriktningar och potentiella föroreningar i det övre magasinet. Det undre röret sattes för att ge en helhetsbild över geologin i området, och för att det bedömdes finnas en risk att en förorening kan ha nått isälvsavlagringen, och då kan förekomma i magasinet under leran. Ett rör i det undre magasinet ger även en bra första indikation på trycknivåer på grundvattnet, som underlag för kommande arbeten i området. I samband med installationen av grundvattenröret i det undre magasinet (22R06GVU) utfördes en jordbergsondering (Jb-sondering).

Figur 4. Placering av nyinstallerade grundvattenrör. Rör 22R01GV-22R05GV (blå) är installerade i det övre magasinet. Rör 22R06GVU (gul) är installerad i det undre magasinet. I 22R06GVU utfördes även en sondering. Bakgrundskarta från Google (Google, u.d.).

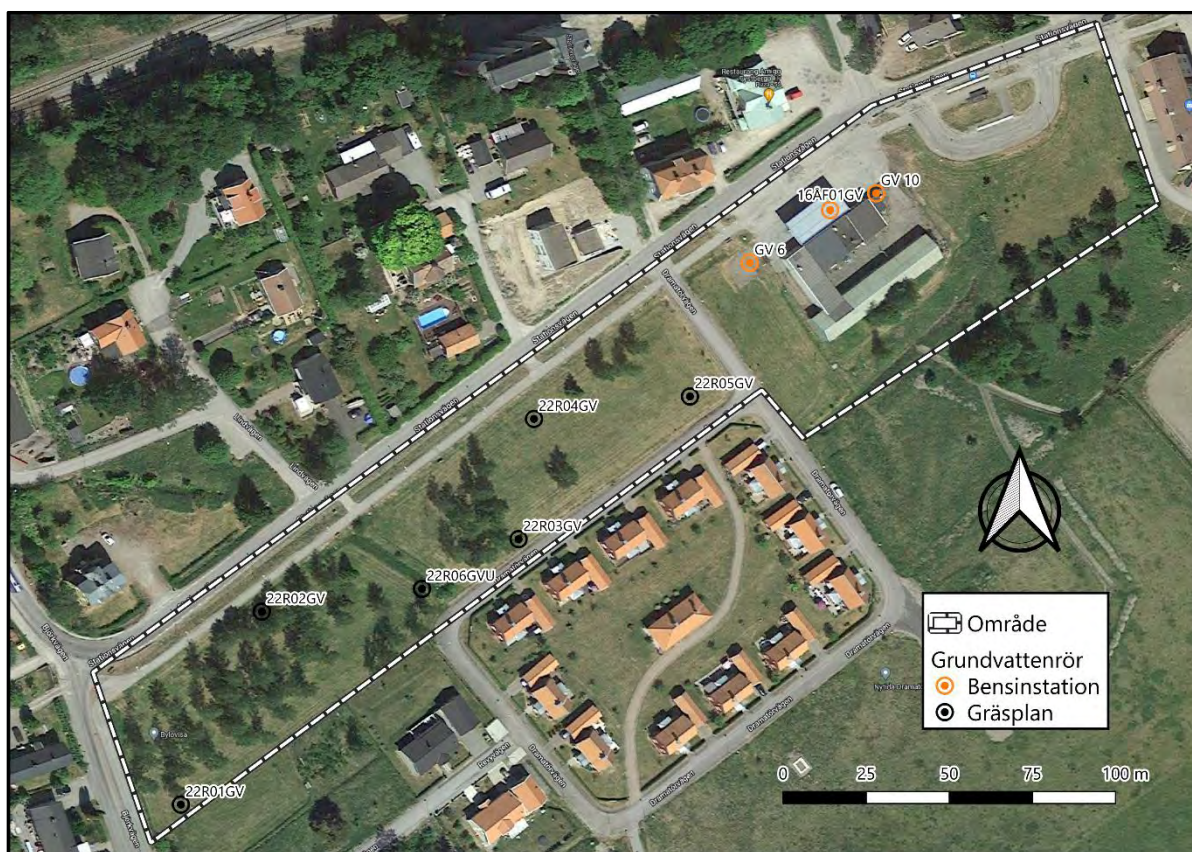
Grundvattennivåer mättes genom lodning 1 juli 2022 i både de nyinstallerade grundvattenrören och i tre befintliga rör vid en nedlagd drivmedelsstation i den nordöstra delen av området, se Figur 5.

Figur 5. Alla grundvattenrör där mätningar utfördes. Dels befintliga rör vid drivmedelsstationen, dels nyinstallerade rör. Bakgrundskarta från Google (Google, u.d.).
