# Bergshammars-Ekeby 6:4 Bergshammars bygdegård

ANTIKVARISK DOKUMENTATION OCH KULTURHISTORISK VÄRDERING

KALLE ANDERBERG 2022-12-19

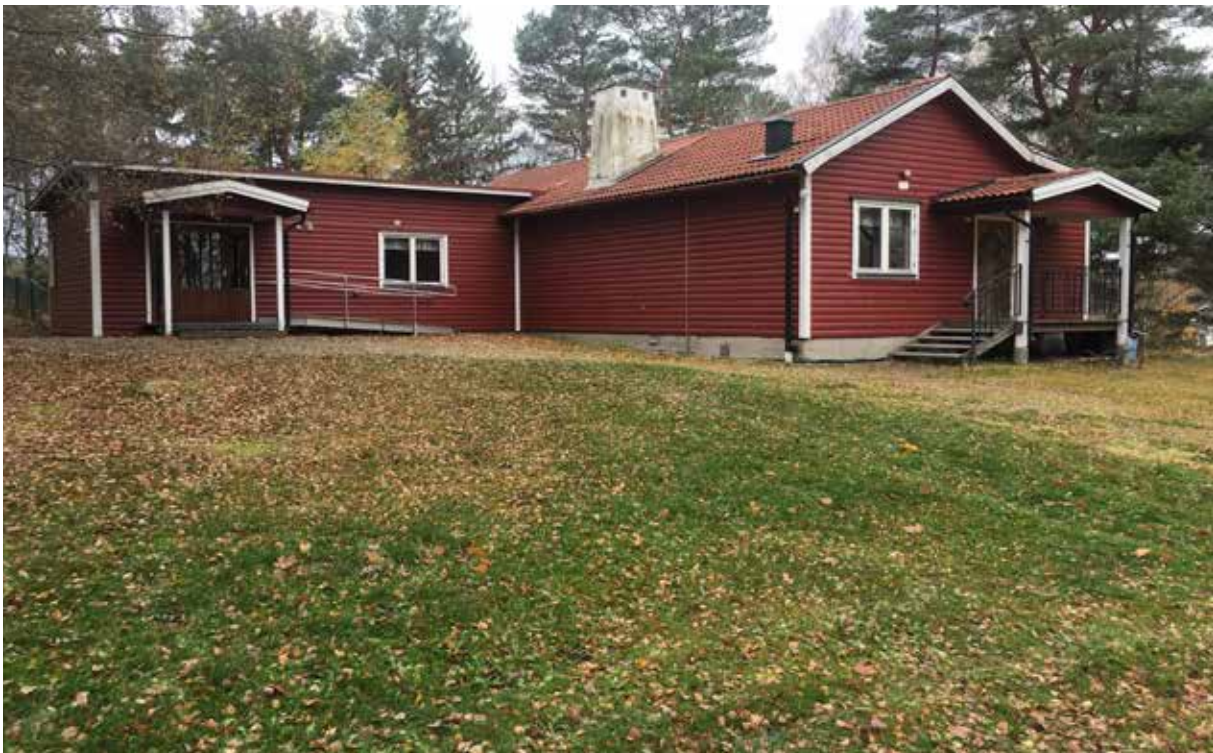
*Byggnadens norra entrésida mot gårdsplanen, den del som är till höger i bild är 1959 års byggnad, dock är gaveln utbyggd i linje med det vertikala strecket mellan skorstenen och ventilationshuven. Skorstenen är från 1959 men den befinner sig i den del av huset som kan bestå av återanvänt material från sockenstugan. Till vänster i bild är 1967 års utbyggnad.*

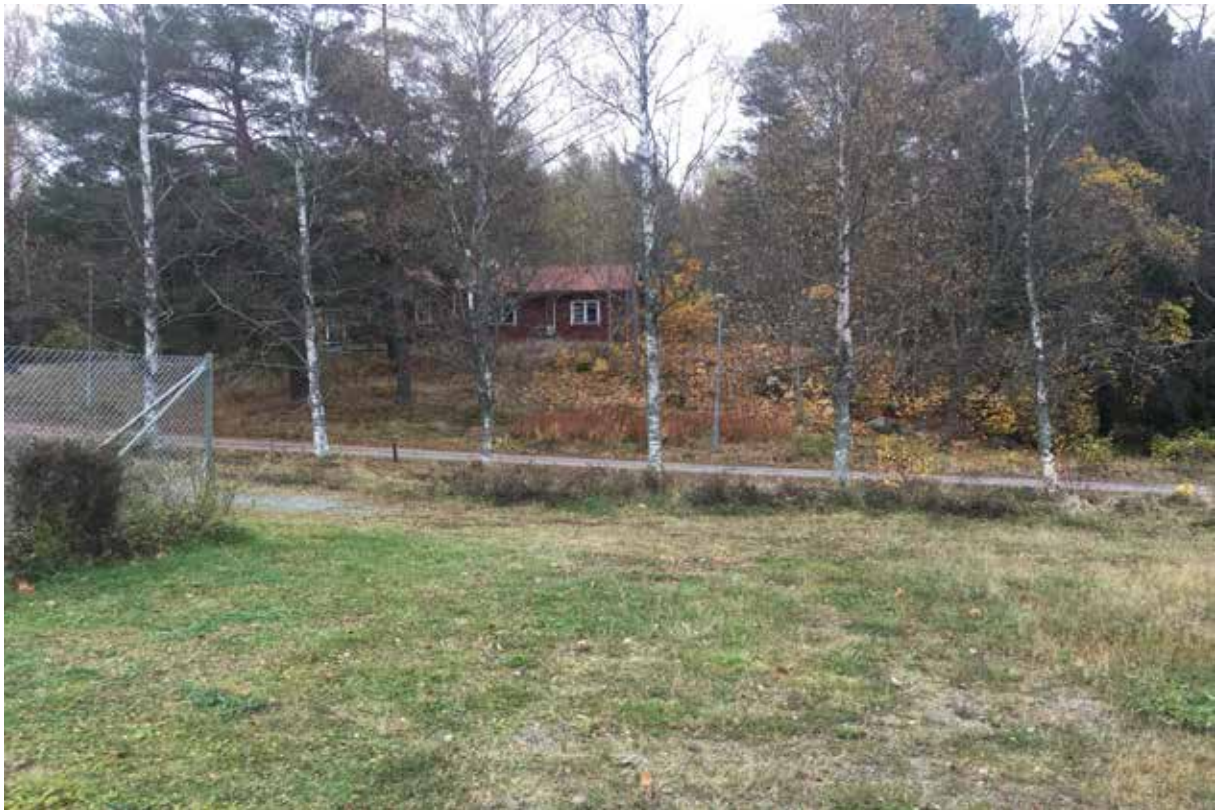
*Bygdegården sedd från väster med den enkelsidiga björkallén som planterades av Bygdegårdsföreningen innan huset uppfördes. På bilden ser man även att tomten delvis är utfylld.*

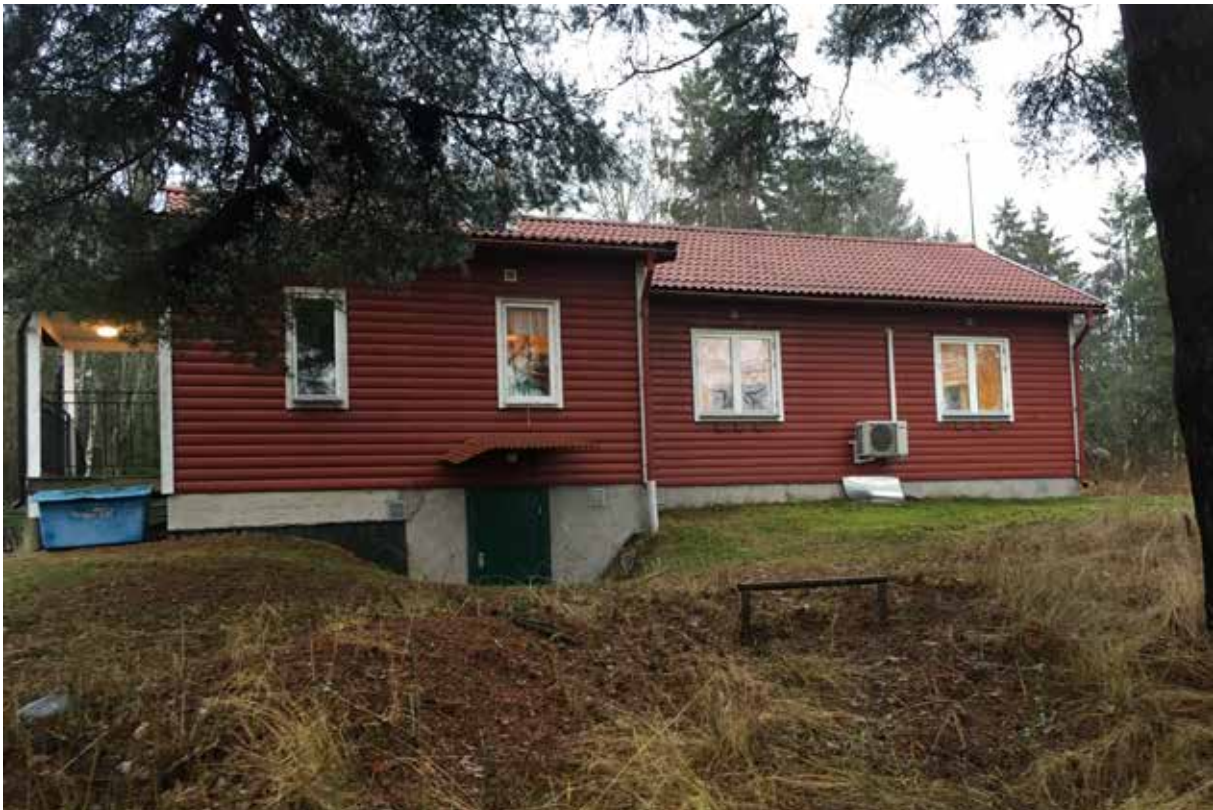
*Byggnadens västra fasad med källarnedgång. Lägg märke till att byggnadskroppen är djupare vid källaringången. Längst åt vänster i bild är 1990 års utbyggnad.*

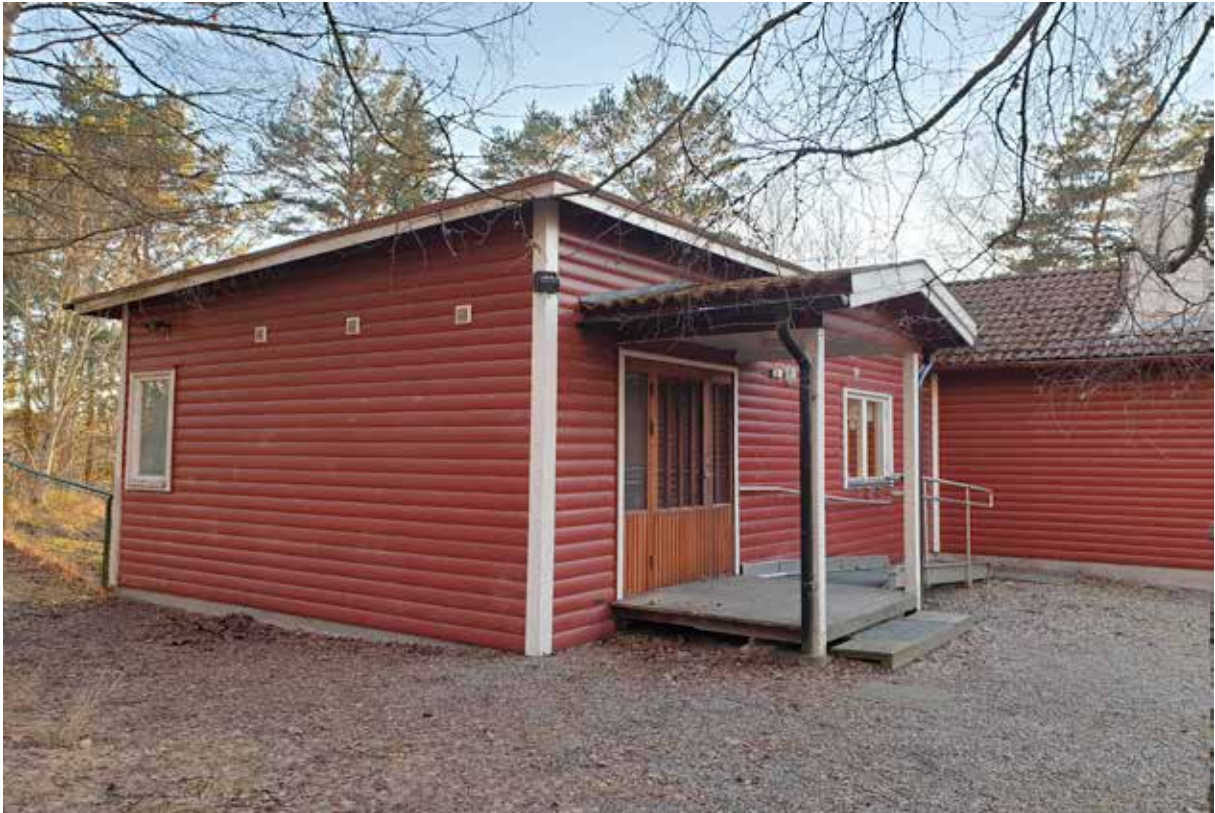
*1967 års utbyggnad. Skärmtaket är sannolikt ett senare tillskott, kanske tillkommet i samband med att rampen sattes upp.*

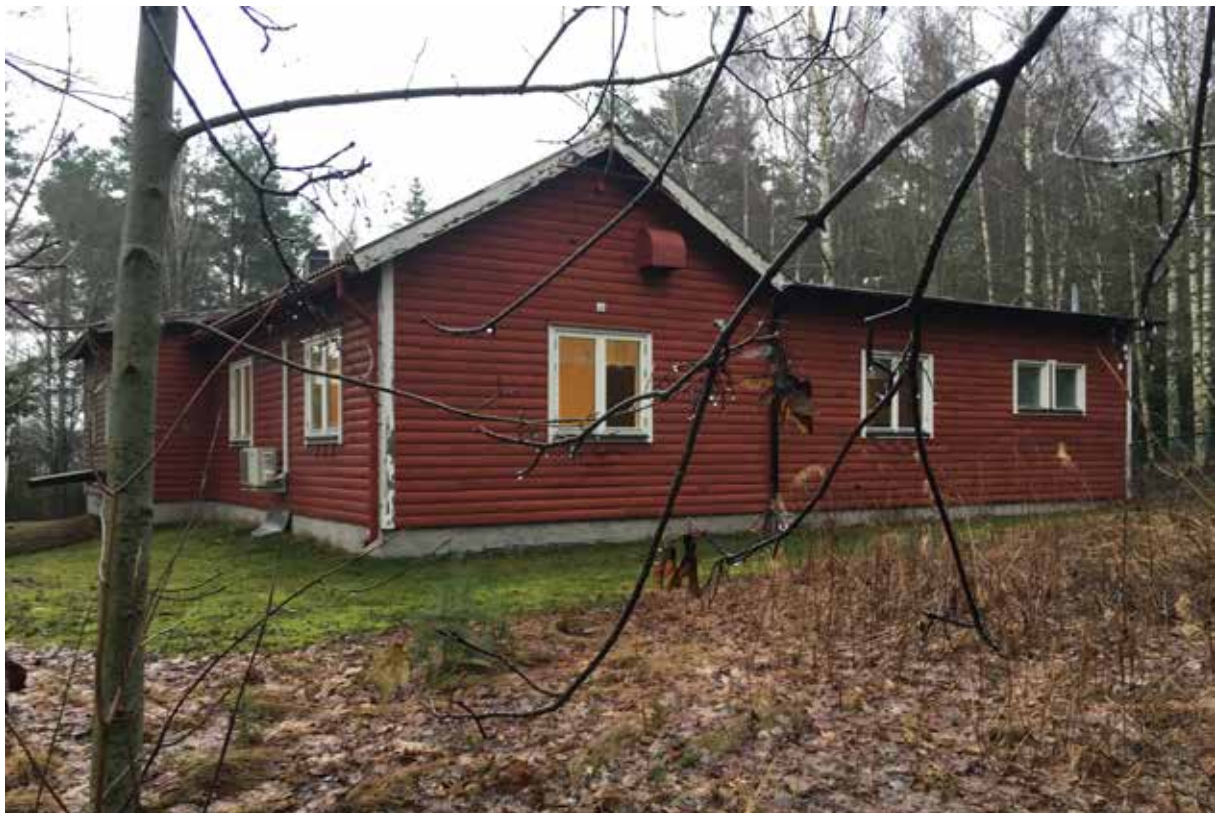
*Byggnadens södra sida, på gavelröset sitter ett ventilationsdon. Till höger i bild är 1967 års utbyggnad.*

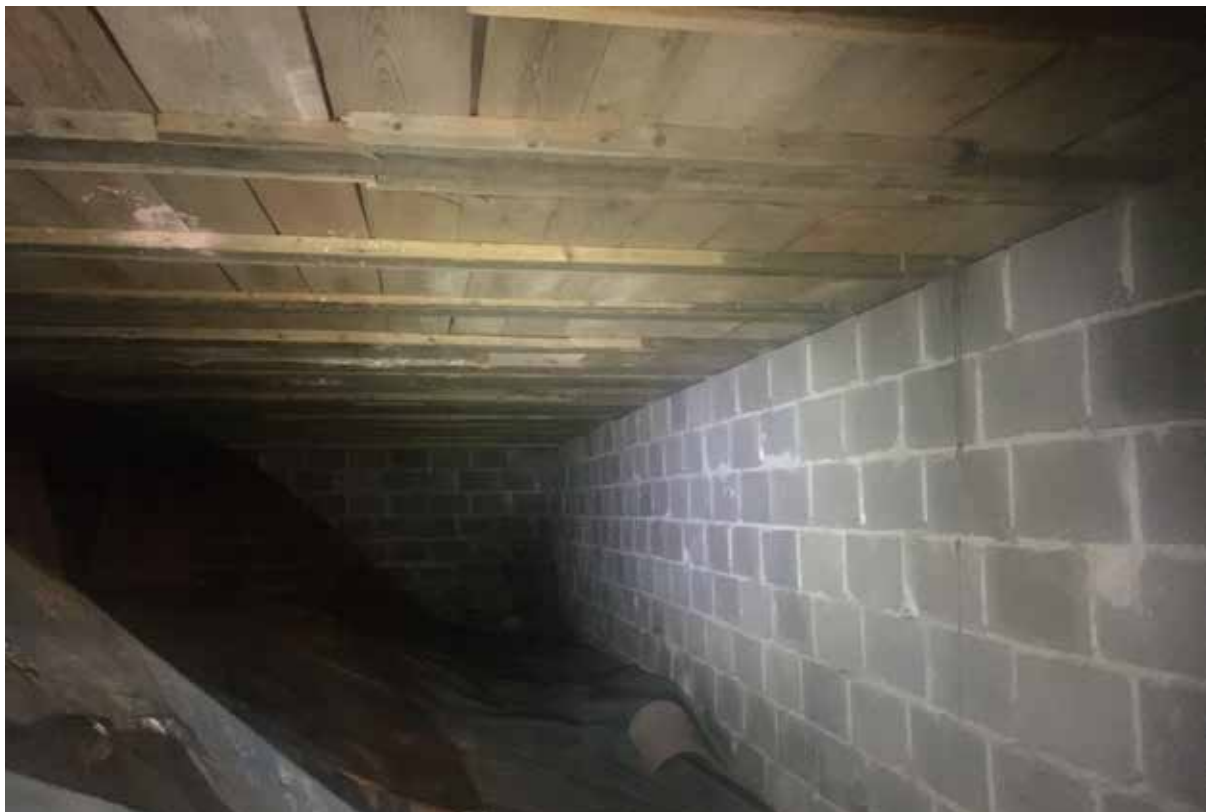
*Krypgrunden under 1959 års samlingsal. Golvbjälkarna ligger på grunden. Marken är täckt med plastduk.*

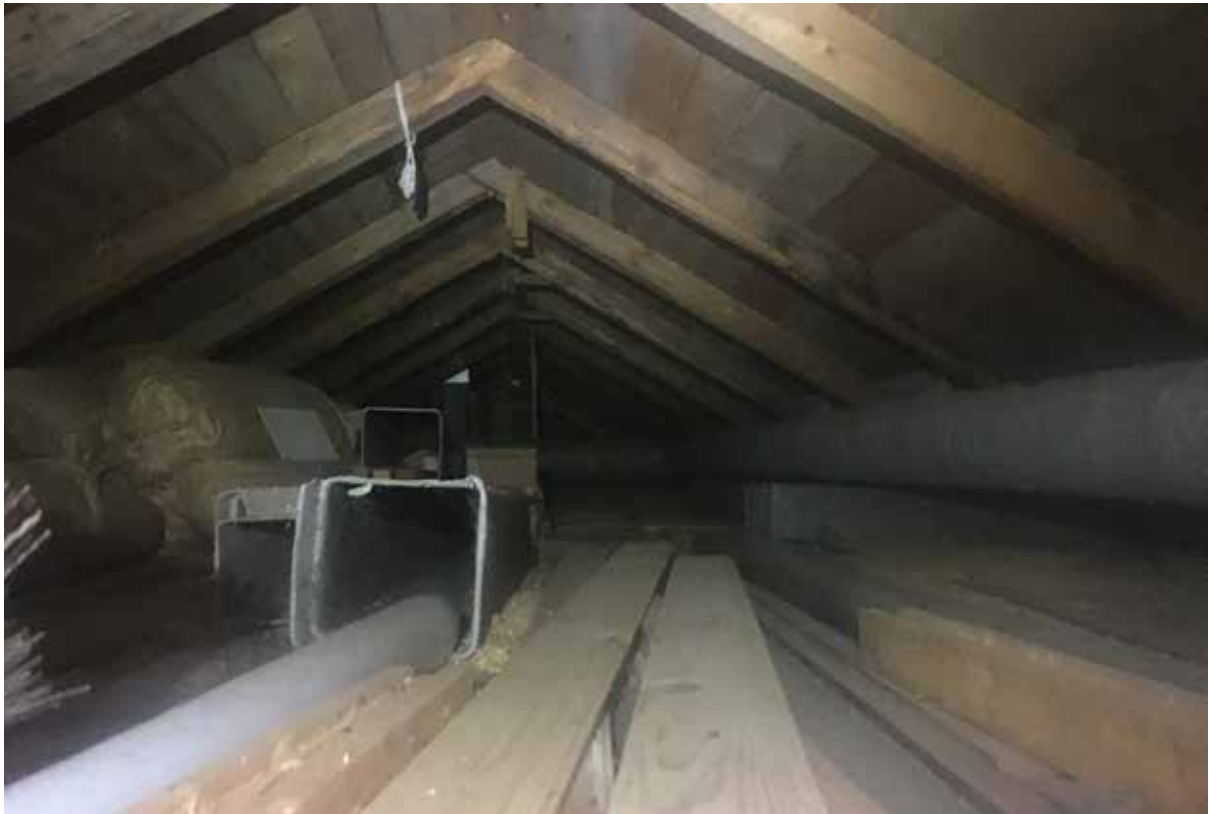
*Vinden, den runda komponenten till höger i bild är ett ventilationsrör. Takstolar och undertaksbrädor består av gammalt virke, förmodligen återanvänt från Sockenstugan*

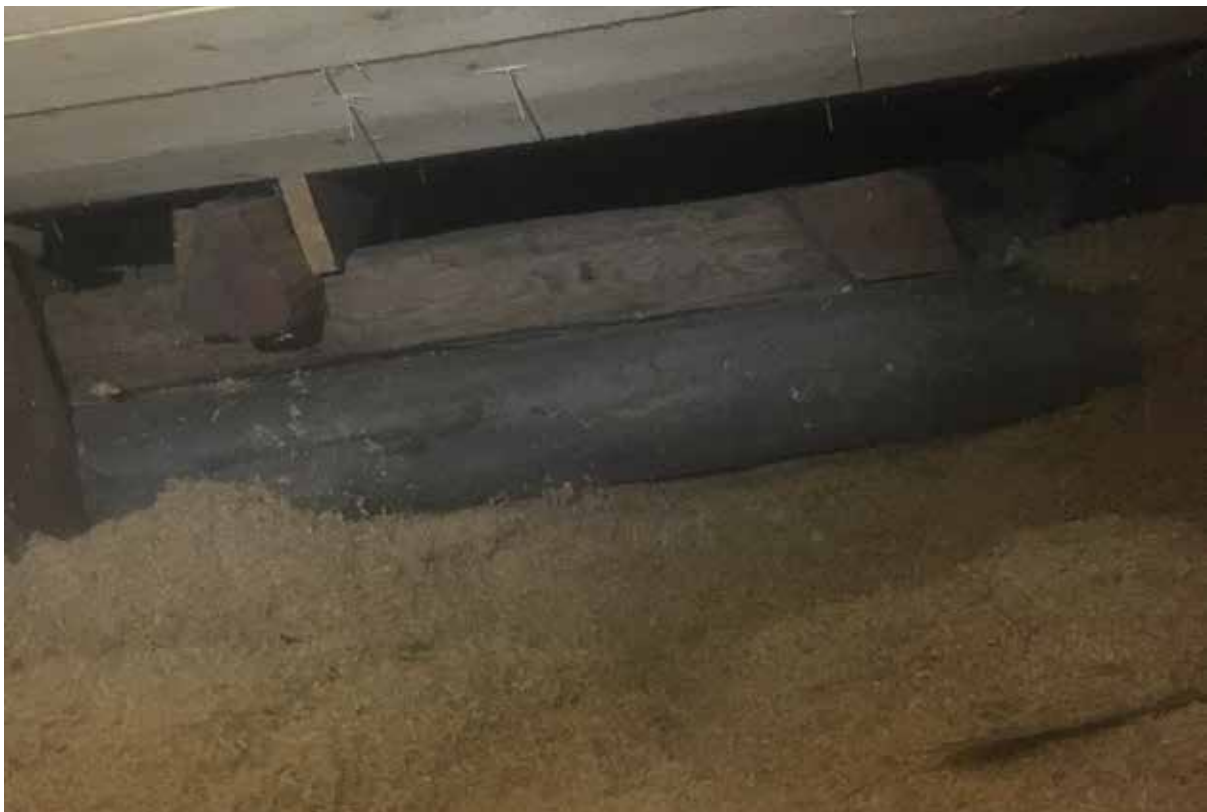
*Vinden, mot den västra ytterväggen påträffades några timmerstockar. Dessa verkar dock inte ha något konstruktionsmässigt samband med väggarna. Bedömningen är därmed att de inte utgör väggarnas översta stockar utan timmer som har använts som konstruktionsvirke.*

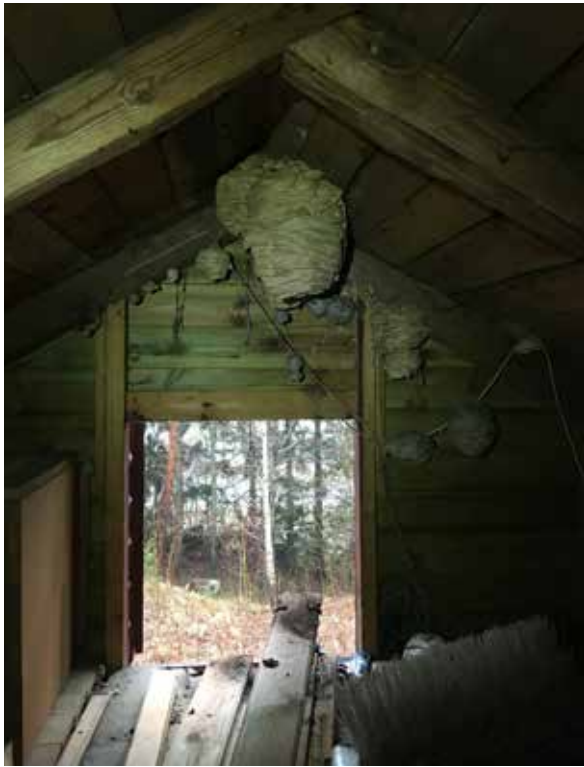
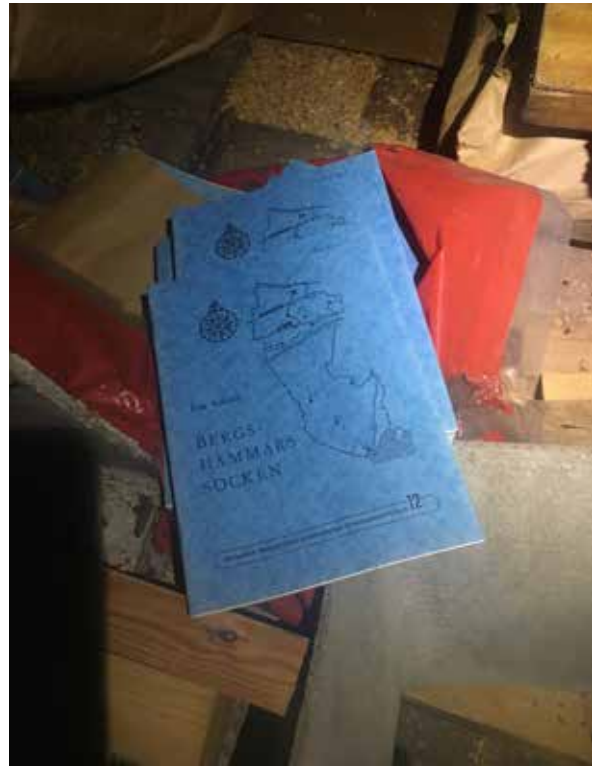
*Vinden, interiör med getingbon och gamla tidskrifter av Ivar schnell*

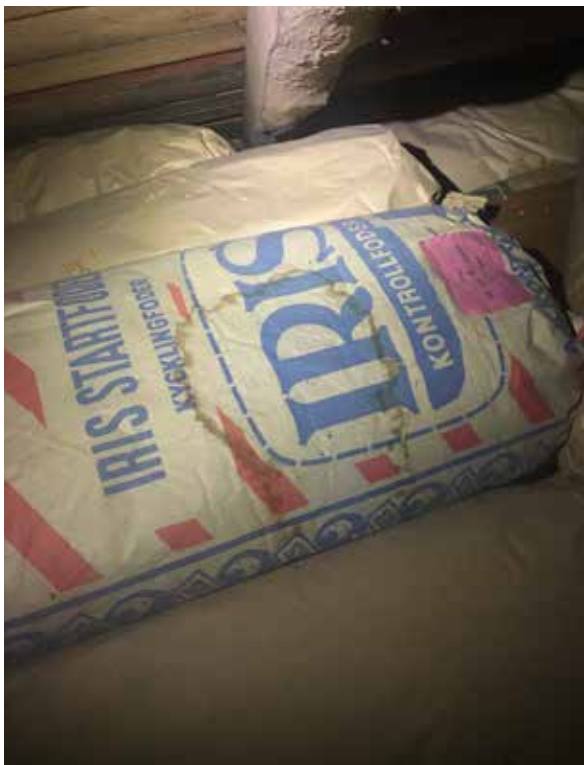
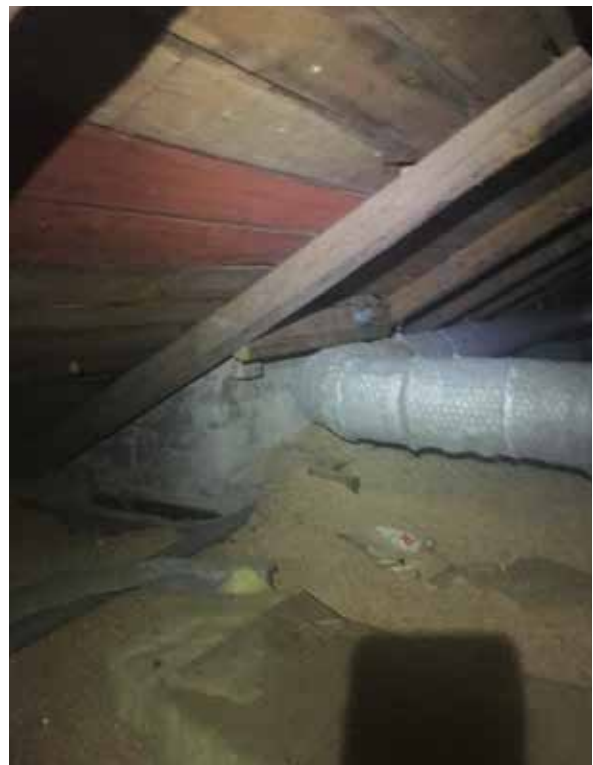
*Takstolar och takvirke är av äldre datum och härör sannolikt från den gamla sockenstugan*

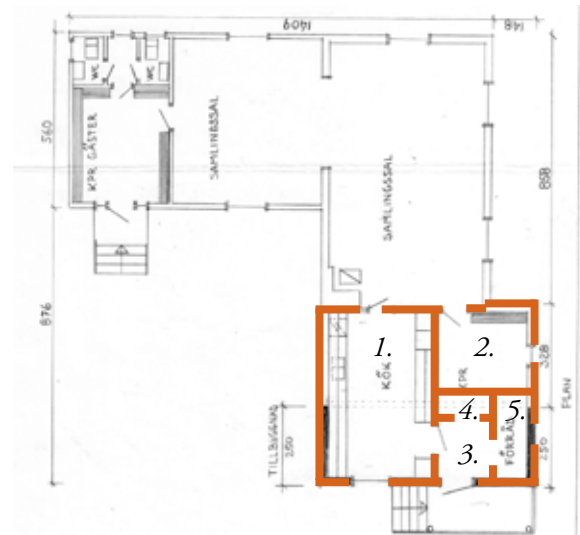
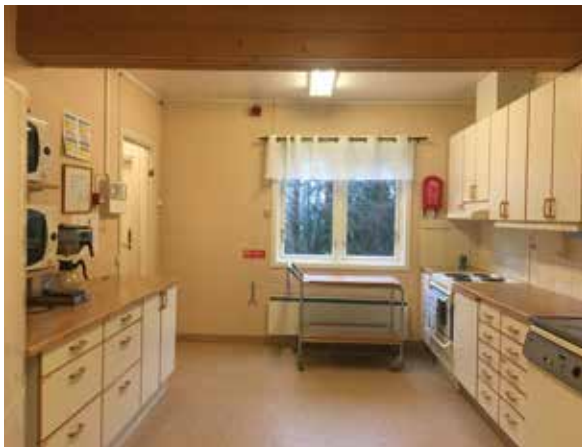
1. Köket, vy mot norr. Notera balken i taket
