Uppdrag Raspen gv-utredning	Kund SBB	Datum 2019-05-31	
Uppdragsnummer 19144	Upprättad av Wil Geier, Ksenija O Köll	Granskad av Elin Pirard	Ort Vällingby

PM

Kompletterande grundvattenutredning

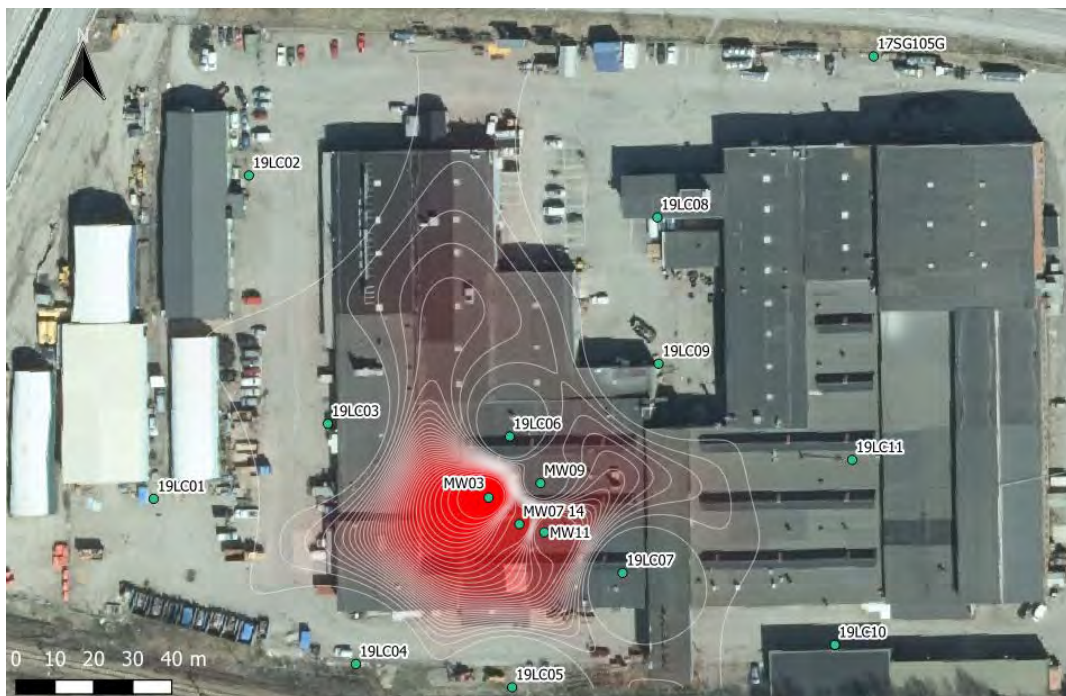
En interpolering av TCE-ekvivalenter i Figur 1, med inzoomning i Figur 2, visar på att spridningen av klorerade alifater på ca 12-14 m under markytan inte är så omfattande. Det bör dock observeras att speciellt grundvattenrören 19LC04, 19LC08 och 19LC11 inte har filtret på samma djup som övriga rör, utan högre upp i vattenakvifären, vilket kan medföra att möjlig förorenings-spridning missats där. Då både MIP-sondering samt grundvattenprovtagning har genomförts ner till ca 19 m djup i källområdet i januari 2019 utan att några större mängder klorerade alifater påträffades, bedöms det sannolikt att föroreningarna i grundvattnet i huvudsak är koncentrerade till det nu undersökta djupintervallet.

Figur 1 Interpolering av TCE-ekvivalenter i grundvatten baserat på prover tagna i de senaste två undersökningarna. Modell skapad i QGIS. Alla halter i $\mu\text{g/l}$. Interpoleringen bör endast ses som en fingervisning av föroreningsutbredning och inte som skarpa gränser. Högsta halter i rött, därefter avtagande mot färglöst, linjeavstånd ca 800 $\mu\text{g/l}$.

Utifrån bedömningen ovan rekommenderas att saneringsåtgärder genomförs av det huvudsakliga källområdet som är beläget under byggnaden, i anslutning till där trikaret varit beläget. Åtgärderna bör innefatta såväl föroreningarna i den omättade zonen (ca 1,5–8 meter under markytan) som de djupare föroreningarna i den mättade zonen (på ca 10-14 m djup). Det bedöms att om den övre föroreningen (som bedöms vara källan till den djupare föroreningen) samt de delar av den djupare föroreningen som innehåller de högsta halterna åtgärdas, så kommer en stor andel av den totala massan av klorerade alifater inom fastigheten att avlägsnas/brytas ner. Detta bedöms vara en tillräcklig åtgärd för att det inte ska föreligga hälsorisker i framtiden. Detta bedöms även vara tillräckligt för att minska riskerna för miljöpåverkan genom spridning av förorening till vattentäkten. Då omfattande nedbrytning redan pågår i föroreningsplymen, bedöms kvarvarande förorening med tiden komma att brytas ned samt spädas ut. Då ingen "påfyllning" kommer att ske från något källområde kommer föroreningen avta med tiden för att på sikt försvinna.

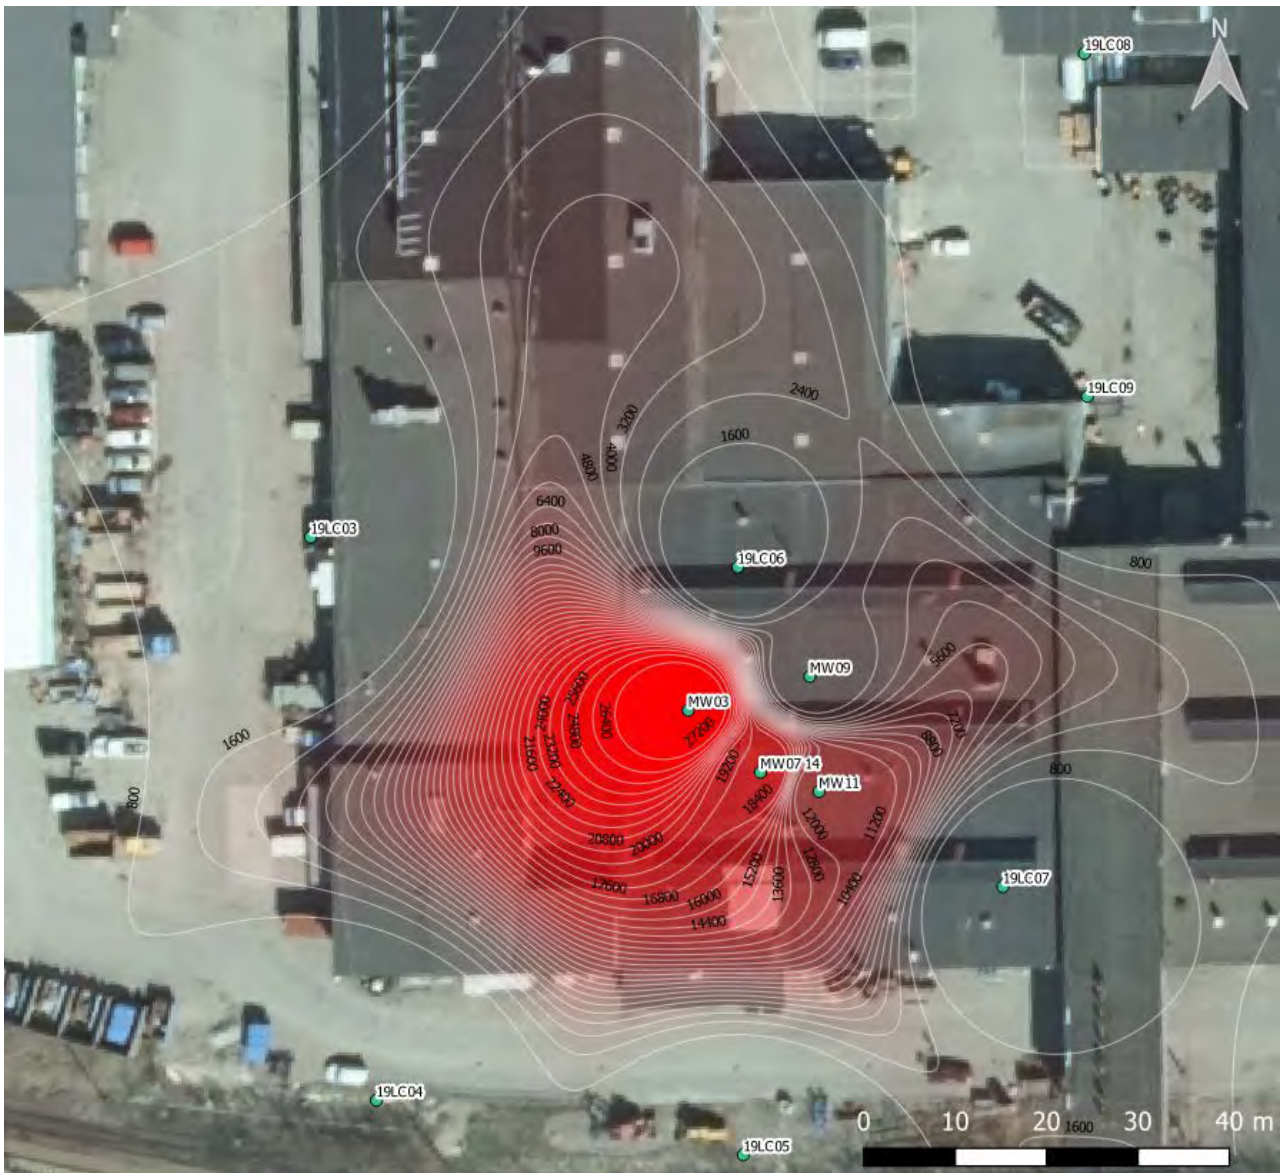
Figur 2. Inzoomning av interpolering av halter klorerade alifater på ca 12-14 m djup. Svarta siffror visar på interpolerade halter, haltavstånd mellan 2 linjer är 800 ug/l.
