RAPPORT - MILJÖTEKNISK MARKUNDERSÖKNING

DEL AV HÄSTSKON 1, NYKÖPINGS KOMMUN

2021-05-24, REV. 2021-06-17

UPPDRAGSNAMN
ICA Supermarket Oppeby -
statusutredning

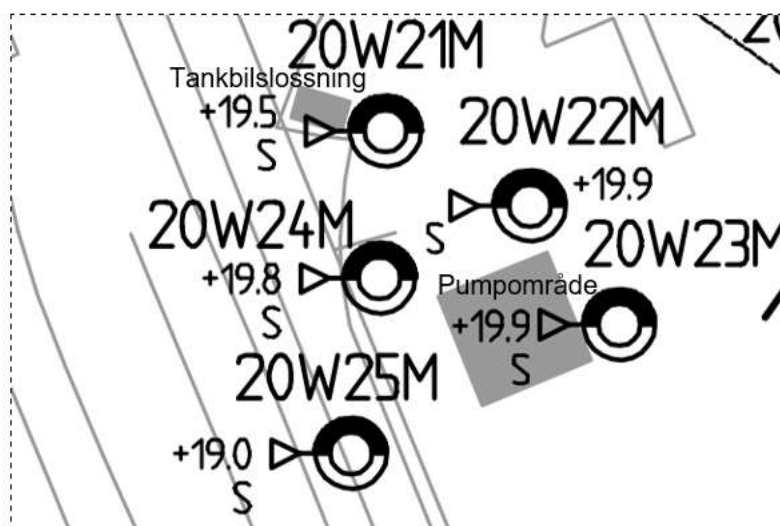
Figur 5. Provpunkterna 20W21M-20W25M och dess lokalisering vid drivmedelspåfyllningen (norra mindre byggnaden) samt tankplats (större skärmtak).

Marken är idag asfalterad med ca 5 cm tjock asfalt. En fyllnadsmäktighet på 1–2,6 meter påträffades. Fyllnadsmaterialet bestod av ställvis grus och sand samt lera och silt, mörkare mulljord förekom i en punkt (20W24M) och i några punkter förekom inslag av tegelrester (20W22M) och troligtvis slaggrester (20W23M, 20W24M). Ingen avvikande lukt noterades i samband med fältarbetet. Den naturliga jordarten bestod av silt och lera.

- I 20W22M, nivå 2,3-3 m.u.my. påträffades kobolt i en halt precis på riktvärdet för KM. Resterande metallhalter påträffades i halter under KM i samtliga analyserade jordprov.

- I 20W21M, nivå 0-0,6 m.u.my. påträffades PAH-H i halter strax över riktvärdet för KM. Resterande PAH påträffades i halter under KM.
- I samtliga analyserade jordprov påträffades alifater och aromater i halter under KM.
- I 20W22M, 20W24M och 20W25M påträffades kadmium i halter över MRR. I 20W22 och 20W25 påträffades krom i halter över MRR.
- pH analyserades i samtliga prov och uppmättes inom intervallet 6,9 till 8,7. pH anger surhetsgraden i jorden och bör minst ligga på 6-6,5.
- TOC analyserades i samtliga prov och uppmättes inom intervallet <0,2 till 1,1 % av TS. TOC anger halten av totalt organiskt kol. För att exempelvis få ta emot massor vid en deponi för inert avfall får TOC inte överstiga gränsvärdet 3 % (baserat på torrsubstans).
- BTEX analyserades i samtliga prov och uppmättes i halter under laboratoriets rapporteringsgräns och därmed i halter under KM och MKM.

PAH-H och kobolt påträffades strax över riktvärdet för KM i två punkter (20W21M och 20W22M). I provpunkt 20W22M, 20W24M och 20W25M påträffades halter överstigande MRR av kadmium och krom. Vid en översiktlig bedömning av de resultat som finns är det fyllnadsmaterialet i området som är förorenat men förekommer även i naturlig jord i två punkter (20W22M, 2,3-3 m.u.my. och 20W25M, 1-2 m.u.my.).

Under *projekteringsfasen* rekommenderas därför, med bakgrund av det som beskrivs ovan, att föroreningsituationen klargörs ytterligare genom följande åtgärder:

- Kompletterande provtagning efter rivning av drivmedelsanläggningen och efter att förekommande markförlagda installationer har avlägsnats.
- Översiktlig kompletterande provtagning över hela det aktuella området för att få kontroll över föroreningssituationen i hela området men även för att klarlägga vilka förutsättningar som råder inför hantering av och möjligheten att återanvända överskottsmassor.
