Arkeologisk utredning, etapp 1

Ostlänken

Delen Nyköpings resecentrum

Arkeologiska meddelanden 2014:09

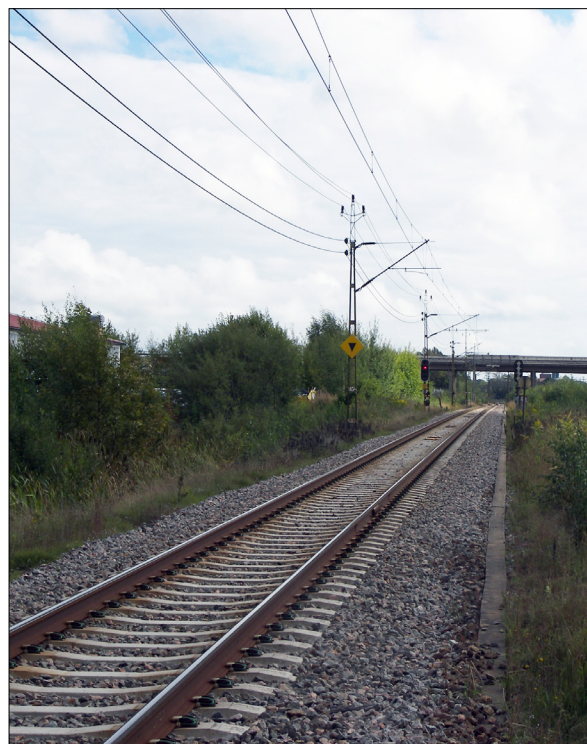
Figur 2. Befintlig järnväg väster om centralstationen. Bilden är tagen mot öster. Foto: Lars Norberg 2014, Sörmlands museum.

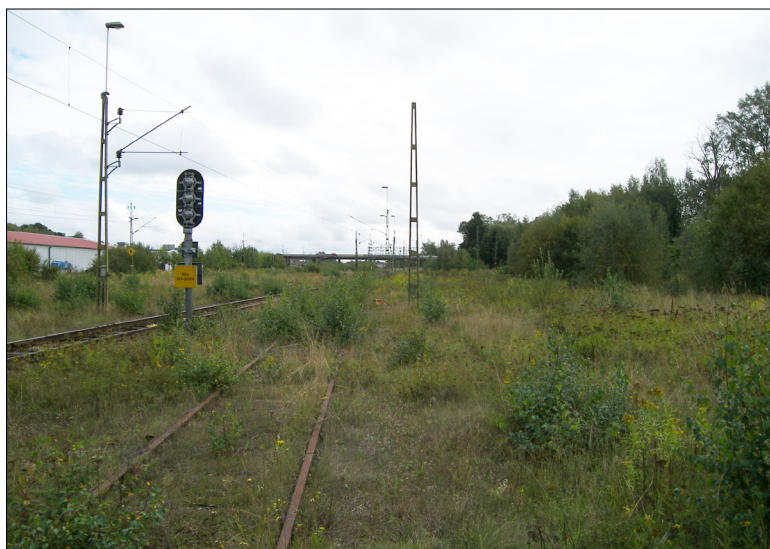
Figur 6. Bilden visar platsen för en tidigare kallkälla, objekt 5. Fotot är taget från väst.
Foto: Lars Norberg 2014, Sörmlands museum.

tidigare funnits en källa (**objekt 4**), vilken finns utmarkerad på en geografisk avfattning över Nyköpings stad från år 1677 (LMS Akt C13-22:3). I kartmaterialet från sekelskiftet 1900 syns istället en våtmark på platsen. Vid inventeringen kunde inga spår efter någon brunn/kallkälla eller våtmark konstateras. Området är beläget mellan tre järnvägsspår (bangård) och är idag utplanat och utfyllt med grus och stenkross (se figur 6).

Objektet är beläget cirka 150 meter östnordöst om objekt 1 & 2. På en geografisk avfattning över Nyköpings stad (LMS Akt C13-22:3, år 1677) finns en källa utmarkerad på platsen. På den Häradsekonomiska kartan (RAK id J112-56-5, år 1897-1901) syns en våtmark utmarkerad på samma plats. Vid inventeringen kunde inga spår efter någon brunn/kalkälla och/eller våtmark konstateras på platsen. Området är beläget mellan tre järnvägsspår (bangård) och är idag utplanat och utfyllt med grus och stenkross. Ej fornlämning. Ingen åtgärd.
