Cyclife Sweden AB

Lokala säkerhetsnämnden

Radiologiska miljöövervaknings- program runt Studsviksområdet

Presentation för Lokala Säkerhetsnämnden

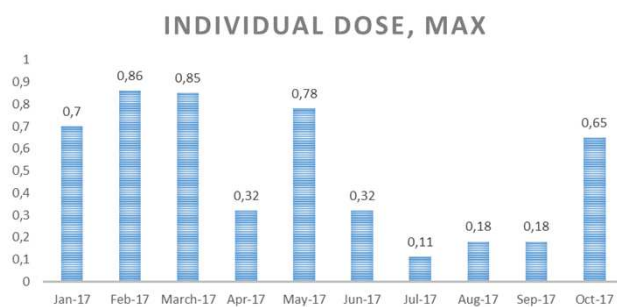
Dosstatistik januari-oktober 2017

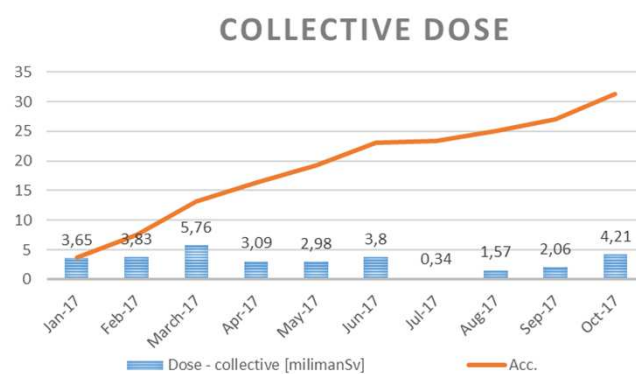
Dosstatistik januari-oktober 2017

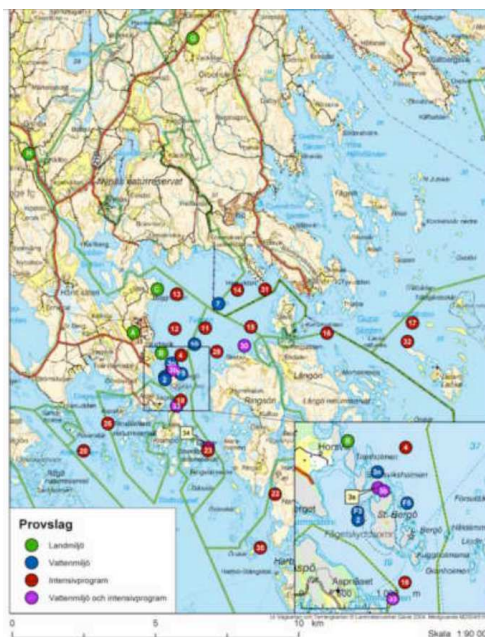
ÖVERSIKTSBILD PROVTAGNING
