Slutrapport av etapp 1 och 2

Nyköpings kommun

Deponigasutredning Kungshagen

Nyköping 2018-08-13

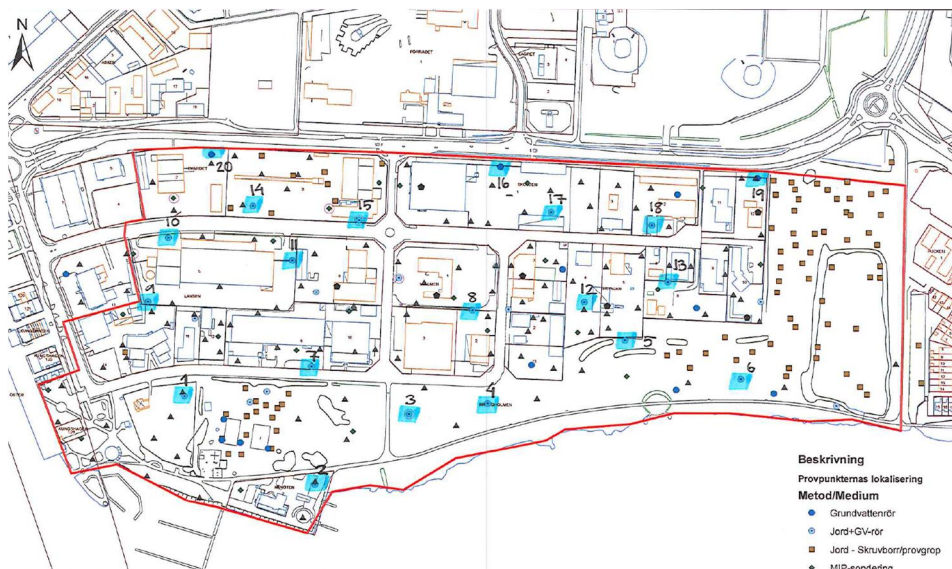
Figur 3. Grundvattenrör som finns installerade i Kungshagen samt dess numrering.

installerade i området redovisas i Figur 3. På grund av olika omständigheter har dock alla rör inte kunnat provtas.

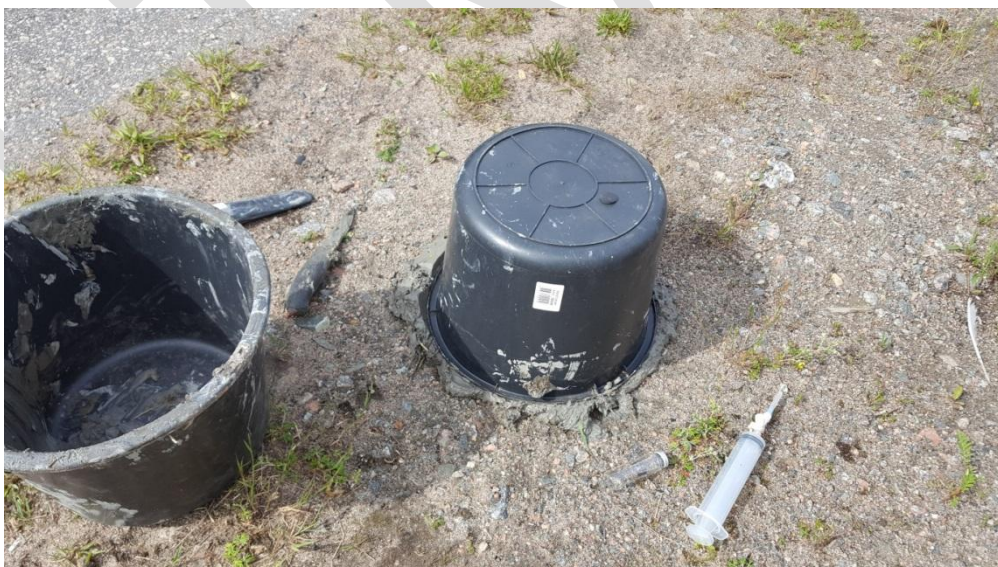
Figur 5. Foto från föreliggande mätning av gas i Kungshagen 2017-2018.

För att kunna kartlägga hur mycket deponigas som avgår från marken (gastransporten) har Ramboll genomfört mätningar med en metod som kallas statiska kammare. En statisk kammare är en behållare som läggs på markytan in i vilken gasen tillåts diffundera. Utifrån takten i vilken gashalten ökar i kammaren kan ett flöde beräknas. Mätningar har genomförts vid sex tillfällen under 2017 och 2018.

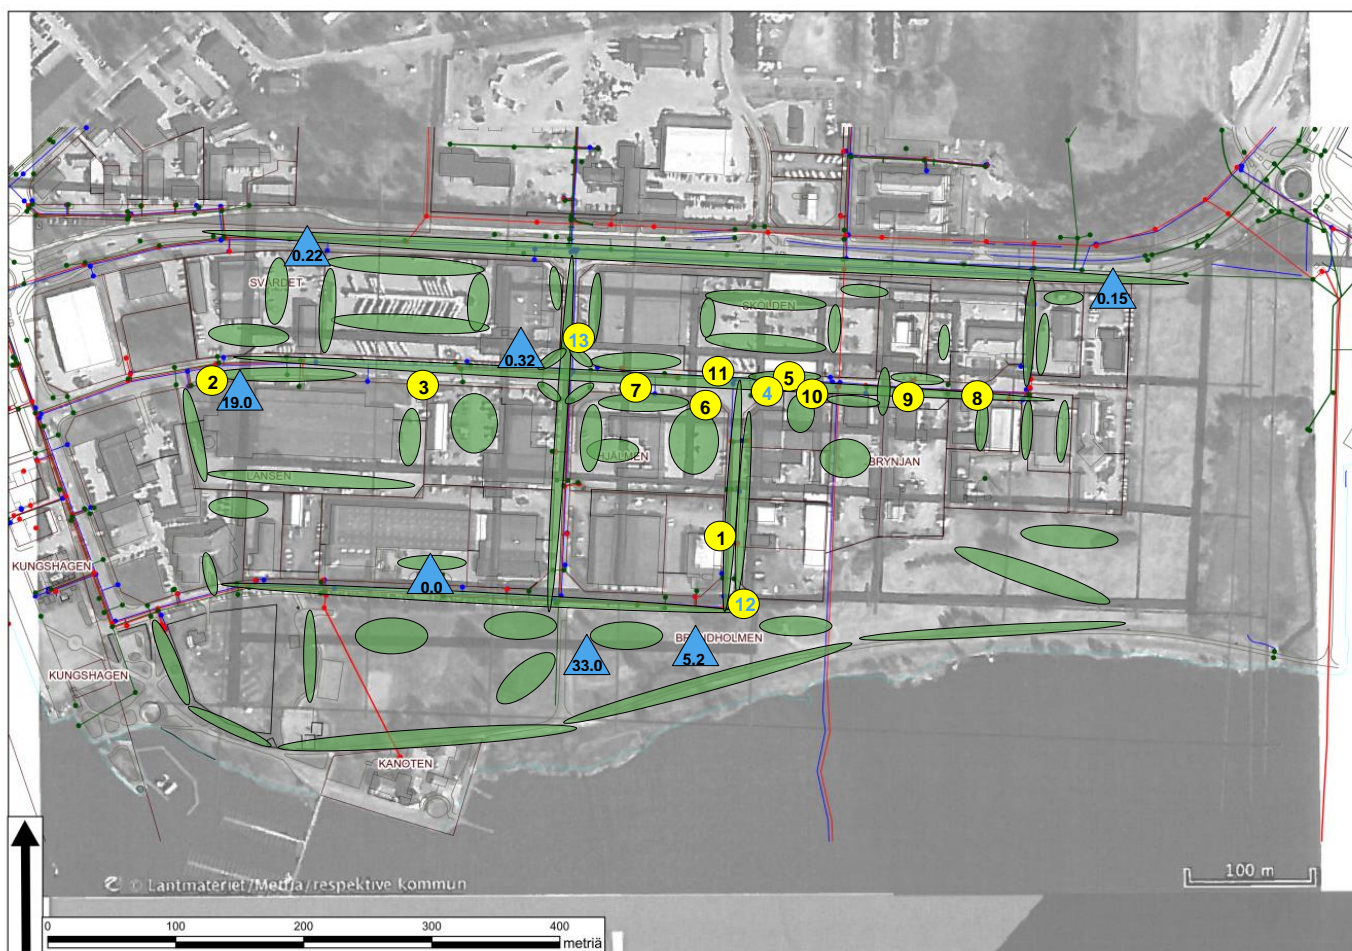
Figure 1. Mapped walk-over-survey areas. Green areas were surveyed with no sign of emission; yellow dots with black numbers indicate a response in analyser (0,2 ppm) and yellow dots with blue numbers indicate slightly more elevated TOC concentrations (0,3 ppm). Blue triangles are the groundwater sampling pipes; the numbers show TOC concentration of the gas (in ppm) in the head-space of the groundwater pipe.

The concentrations of methane and/or other hydrocarbons during the walk-over survey were all at very low level (Table 1, Figure 1).

The pore gas measurements (points 1, 4, 5, 13), showed response in carbon dioxide concentrations but not elevated concentrations of methane or other organic carbon containing compounds (Table 2).

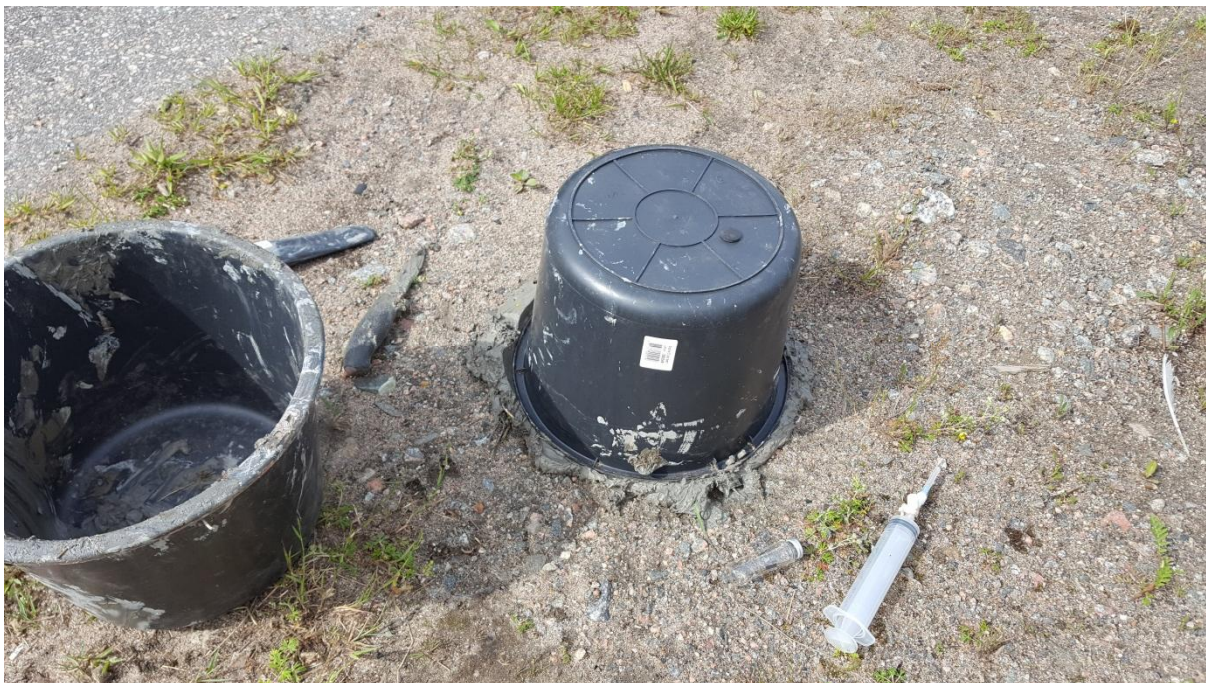
Figur 3. Foto från föreliggande mätning av gas i Kungshagen

I försöken har den specialanpassade hinken tätats mot marken vid tiden 0 (Figur 3). Eftersom provtagning sker på öppna ytor, samt att det är viktigt att undvika att kammaren töms och att gasen späds ut av vinden, tätas de statistiska kamrarna m.h.a. av lera eller dylikt. Sedan har prov tagits ut vid 4, 12 och 32 min om inte annat anges. Gasproven har tagits ut med hjälp av att en kanyl sticks in genom den gummiventil som sitter i botten på hinken. 20 ml av gasen som samlats upp i sprutan förs över i en vial som sedan skickas in för analys hos Luleå tekniska universitet.

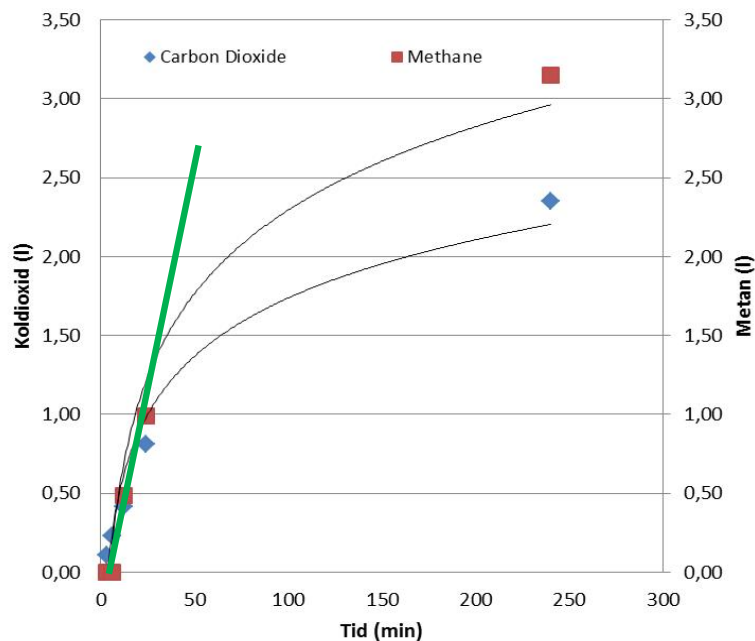
Figur 4. Exempelberäkning av det högsta gasflödet där lutningen är som störst.

Resultaten från analysen av proverna används för att beräkna mängden av respektive gas i kammaren. För varje provpunkt plottas de korrigerade analysresultaten gentemot tiden. Området där lutningen är som störst (vanligtvis i början på mätserien) används för att beräkna flödet av respektive gas (Figur 4).

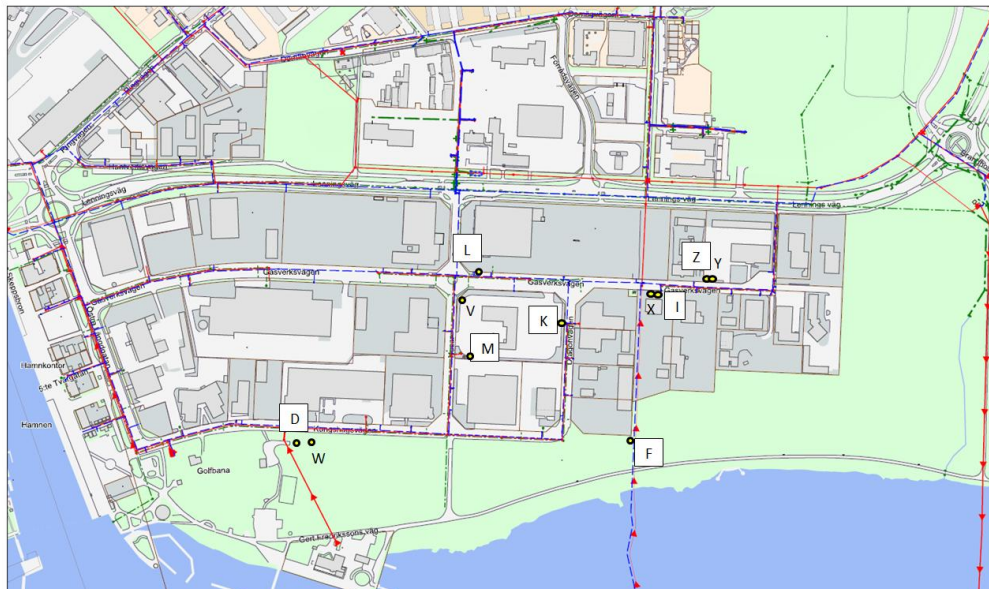
Figur 6. Provplacering vid gasmätning 3. De inramade bokstäverna symboliserar punkter där mätning utfördes på markytan. De bokstäver som saknar ram redovisar var provtagning gjordes över borrarat hål i marken.

Vid tredje mätningen borrades ett hål i några punkter på varierat djup. Borren hade diametern 1 cm. Djupen varierade enligt Tabell 2. Anledningen till att borrhål gjordes var att försöka möjliggöra för gasen att tränga upp till ytan. Borrhålet fungerar som en skorsten som dränerar gasen till ytan. Mätningen ger ett ögonblicksbild av gasen som förekommer djupare i marken, men kan inte användas för att beräkna något flöde.

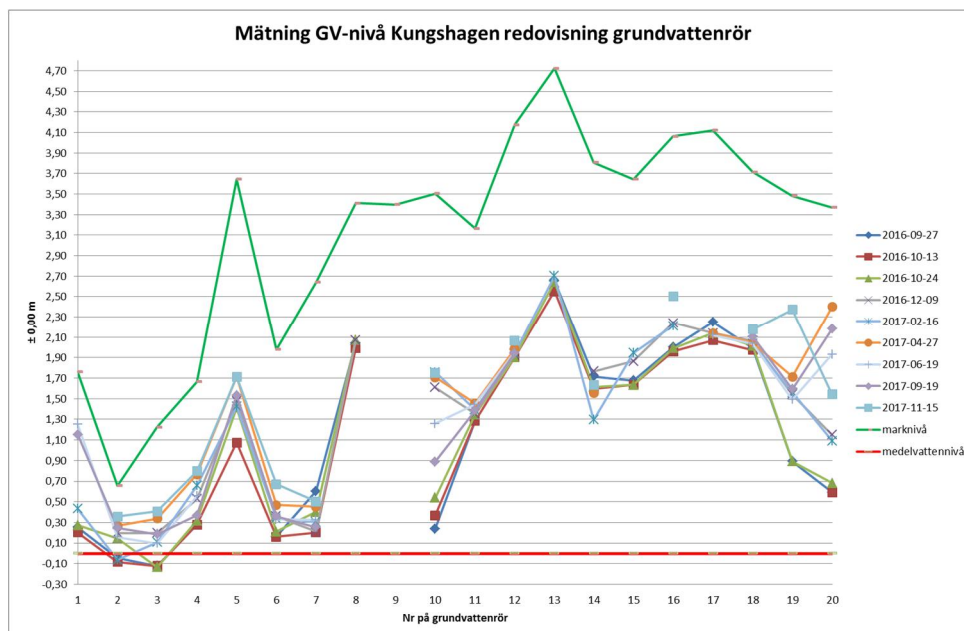
Figur 2. Figur över uppmätta grundvattennivåer i Kungshagen under perioden hösten 2016-2017.

Rör nr 10, 19 och 20 är de rör som har störst variation (1,5-1,8 m) av uppmätt grundvattennivå. Rör nr 10 och 20 är belägna i Kungshagens nordvästra del där åtminstone nr 10 bedöms kunna vara installerad i det område där troligen sprängsten tidigare har deponerats vilket skulle kunna förklara vattenansamling och snabb dränering. Möjligen kan detta även påverka rör nr 20. Grundvattenrör nr 19 är istället placerat i områdets nordöstra del. Rör nr 19 och nr 20 angränsar till cykel- och gångbanan som går längs med Kungshagen och Lennings väg i norr. Grundvattennivåerna bedöms följa nivån för markytan i området och där de sydligaste rören (nr 1-4) har en grundvattennivå som ligger nära markytan, se Figur 2.

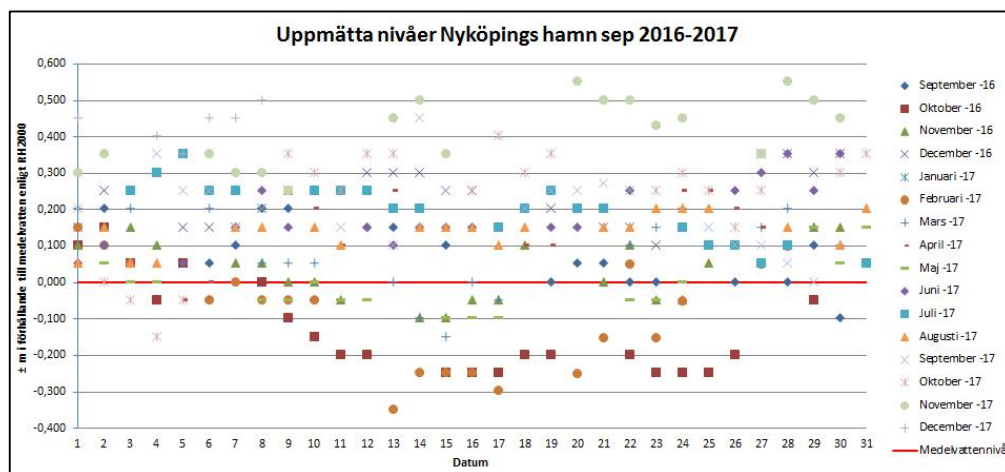
Figur 4. Figur över uppmätta nivåer i hamnbassängen, Nyköpings hamn under perioden 2016 (hösten) och 2017.

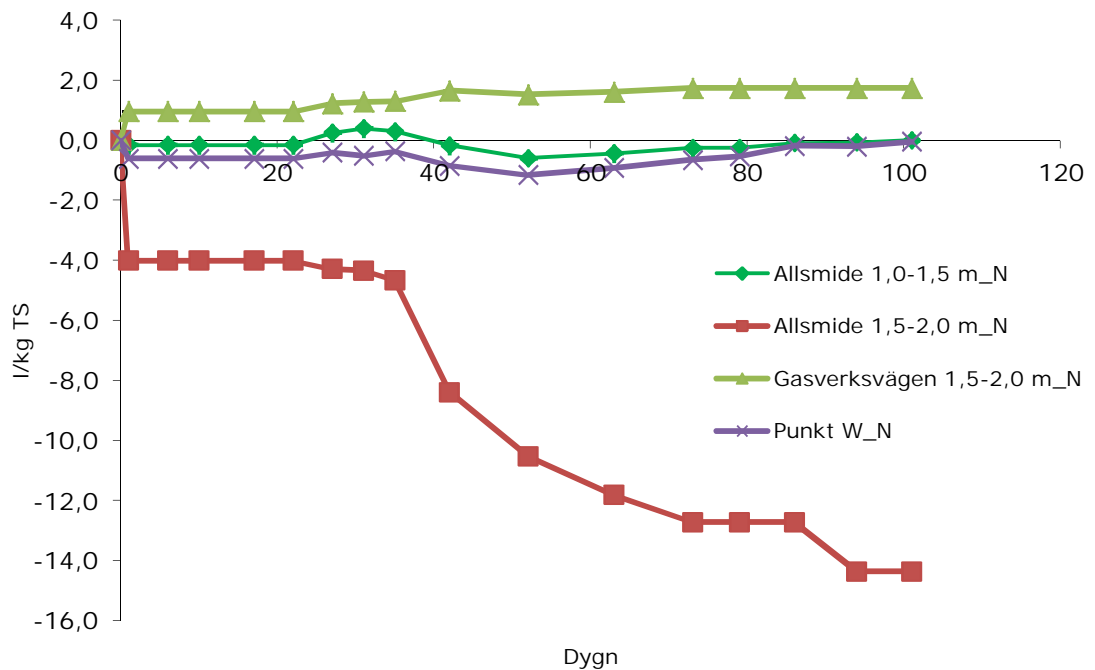
Figur 4. Netto kumulerad gasbildning från försöken med tillsatts av näringslösning i respektive prov efter att gasbildning från ymp räknats bort.

Resultaten från BMP-testen visar ingen effekt av tillsatsen av näringslösning (Figur 3 och Figur 4). Skillnaden mellan serierna med näringslösning och utan var försumbar.

Provet som hade högst innehåll av organiskt material (Allsmide 1,5-2.0 m) visade ingen gasbildning. Avfallet hade ett hämnande effekt på ympen vilket resulterade i ingen gasbildning och ett negativ netto gasbildning (se Figur 3 och Figur 4). Då även ympens förväntade gasbildning uteblev resulterade försöket i en negativ nettogasbildning.
