Kompletterande miljöteknisk undersökning inom fastigheten
Ribban 7 i Nyköping

RAPPORT
2024-09-26

Dokumentets titel: Kompletterande miljöteknisk undersökning inom fastigheten Ribban 7 Nyköping
Status: Granskad rapport
Datum: 2024-09-26

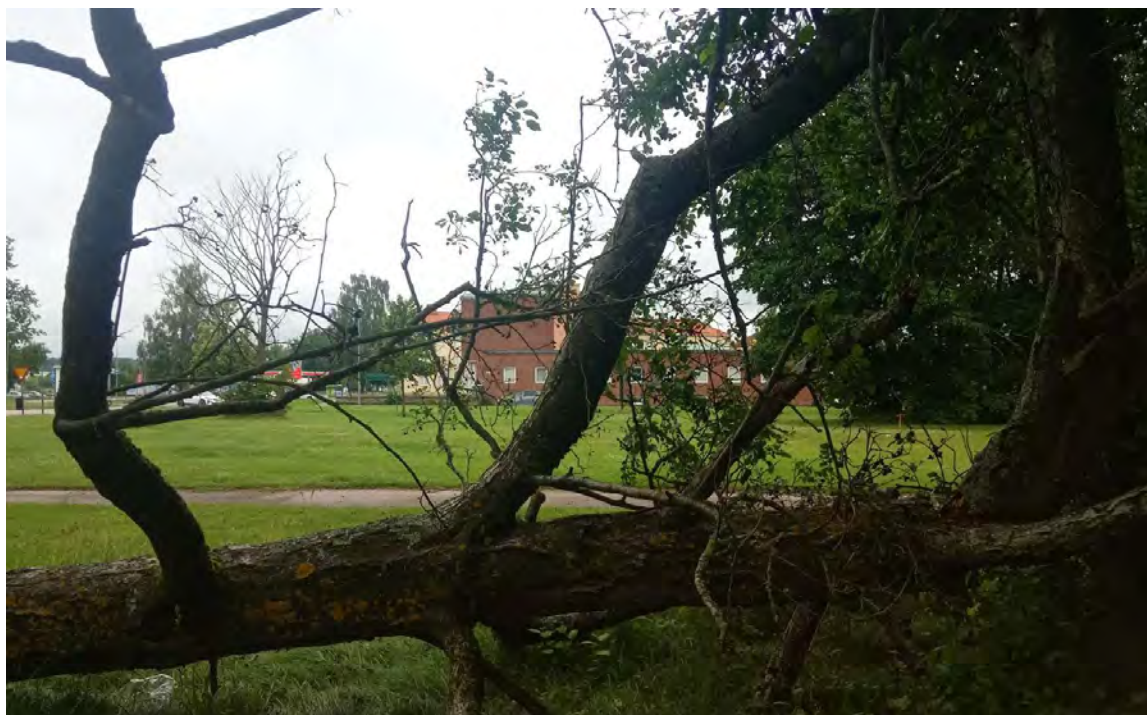
Vy norrut över västra delen av Ribban 7, i bakgrunden syns gamla brandstationen. Foto: AB Terraformer.

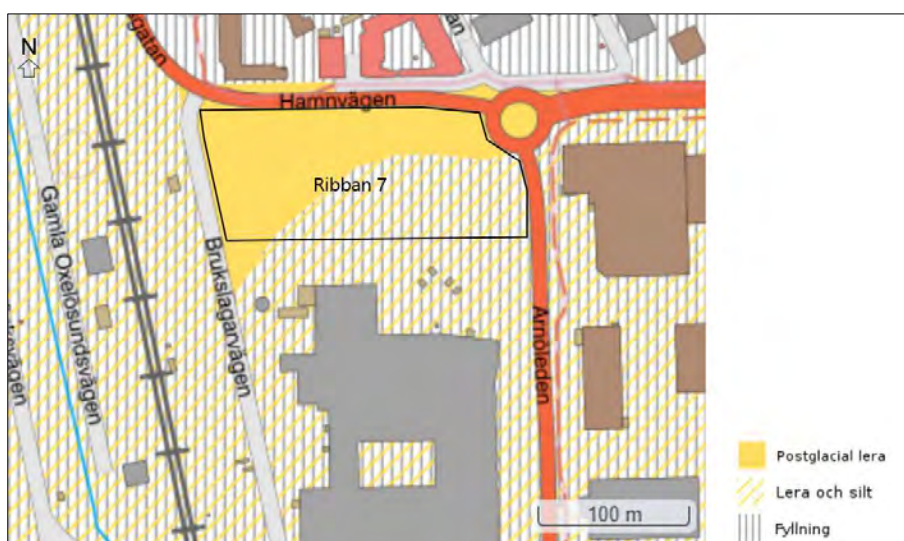
Figur 3. Utdrag ur SGU:s jordartskarta 2024-06-10. ©SGU.

Enligt SGU:s jordartskarta består den naturligt avlagrade jordarten inom Ribban 7 av postglacial lera/silt, se Figur 3. Iakttagelser som gjorts i samband med markundersökningar bekräftar förekomsten av dessa jordarter. Vid tidigare geoteknisk undersökning påvisades att lagret med lera/silt går ner till 17 meter under markytan, där det övergår till friktionsjord (Sweco, 2020a och b). Jorddjupet är enligt SGU:s jorddjupskarta omkring 20-30 meter (SGU, 2024).

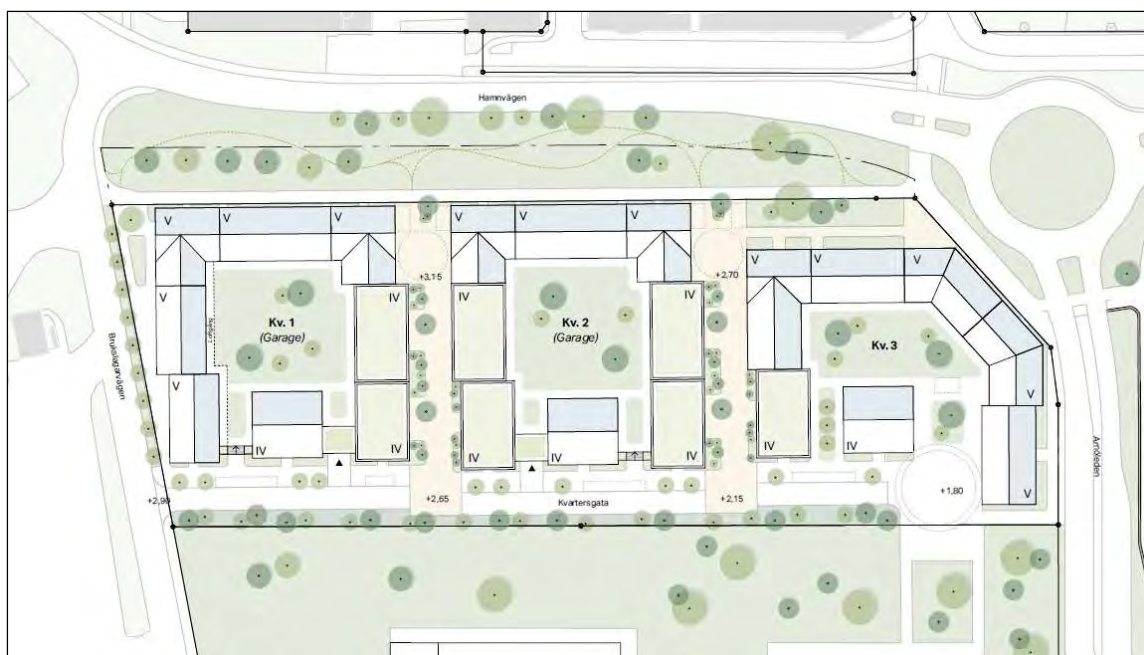
Figur 4. Ribban 7 med planerade bostadshus. Bakgrundsbild: del av strukturplan Ribban 7, Urban Minds 2024-08-20.

Inom Ribban 7 planeras tre bostadskvarter med möjliggörande för parkering i de undre våningsplanen. Mark som inte bebyggs kommer att utgöras av uteplatser, grönytor och gångstråk, se Figur 4. Det är i dagsläget inte bestämt exakt vilka ytor som kommer att vara hårdgjorda eller på vilket djup garagens bottennivå kommer att vara.

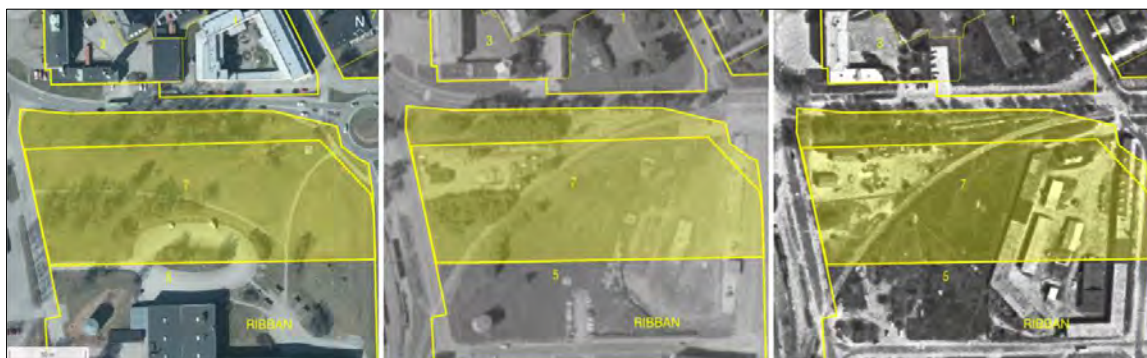
En historisk inventering genomfördes år 2020, med avseende på föroreningshistorik inom nuvarande fastigheterna Ribban 5, 6 och 7. Vid inventeringen framkom ingen information om PFAS-användning inom Ribban 7 (Sweco, 2020c). På flygfoton från åren 1960 och 1975 syns byggnader inom fastigheten, se Figur 5. På flygfotona från 1975 och 1960 syns också ett tågspår.

Figur 5. Flygbilder över Ribban 7 som visar nutid (till vänster), omkring 1975 (i mitten) och 1960-talet (till höger). Planområdet är ungefärligt markerat med gul färgton. Flygbilder från <https://minkarta.lantmateriet.se> ©Lantmateriet.

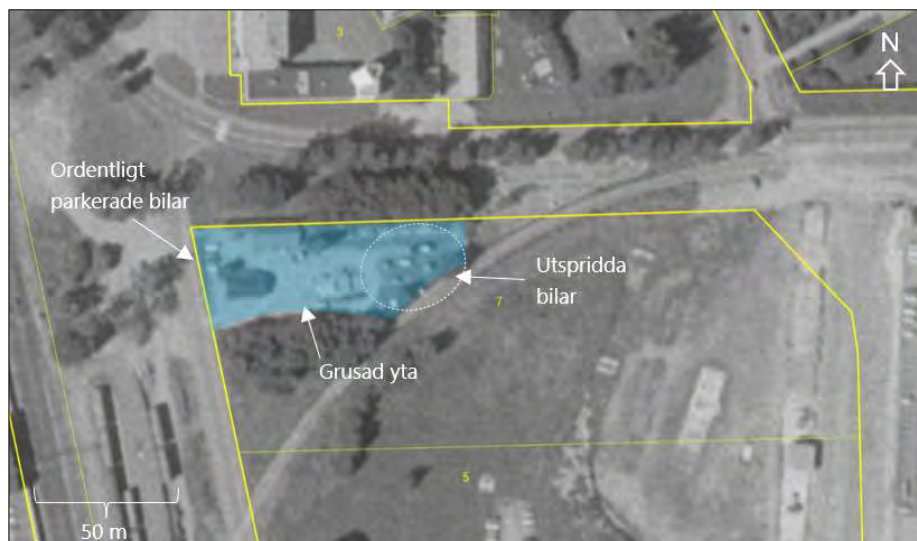
Gamla brandstationen på fastigheten Tennishallen 3 är belägen norr om planområdet på andra sidan Hamnvägen. Enligt uppgift från miljöenheten i Nyköping har det förekommit brandövningar med släckning av bilbränder söder om Hamnvägen, inom nordvästra delen av Ribban 7. En närmre studie av flygfotot från 1975 kan tolkas som att det finns en grusad yta samt utspridda bilar där. Området som kan urskiljas på flygfotot avgränsas av Brukslagarvägen i väster, en ridå med uppvuxna träd mot Hamngatan i norr, tågspåret i öster samt en ridå med uppvuxna träd mot söder. Det bedöms som mest troligt att släckningsövningarna utförts inom detta markparti, se blåmarkerat område i Figur 6.

Figur 6. Flygbild från 1975 över Ribban 7, blåtonat område markerar mark där det bedöms som troligt att släckningsövningarna hållits. Bild från <https://minkarta.lantmateriet.se> ©Lantmäteriet

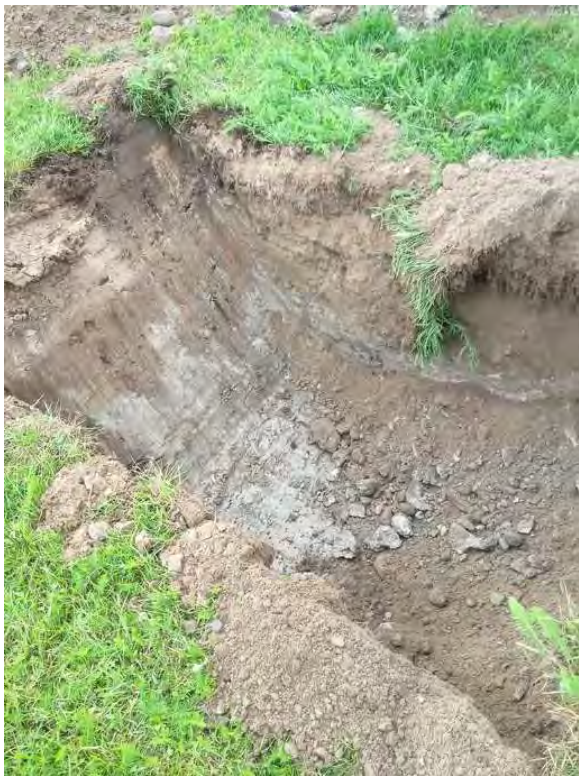
TF2401.

Det översta lagret matjord med gräs var omkring 10-20 centimeter, det hade likartad sammansättning i alla provpunkter och gav intryck av att ha påförts vid ungefär samma tillfälle. Under matjorden fanns i provpunkterna 24TF01, 24TF02 samma typ av stenig brun sandfyllning, lagret var cirka en halvmeter och hade små inslag av tegel. Under det fanns fyllning med inslag av svarta fläckar och mer blandat material ner till cirka 0,7 meter, där påträffades ljusgrå siltig lera.

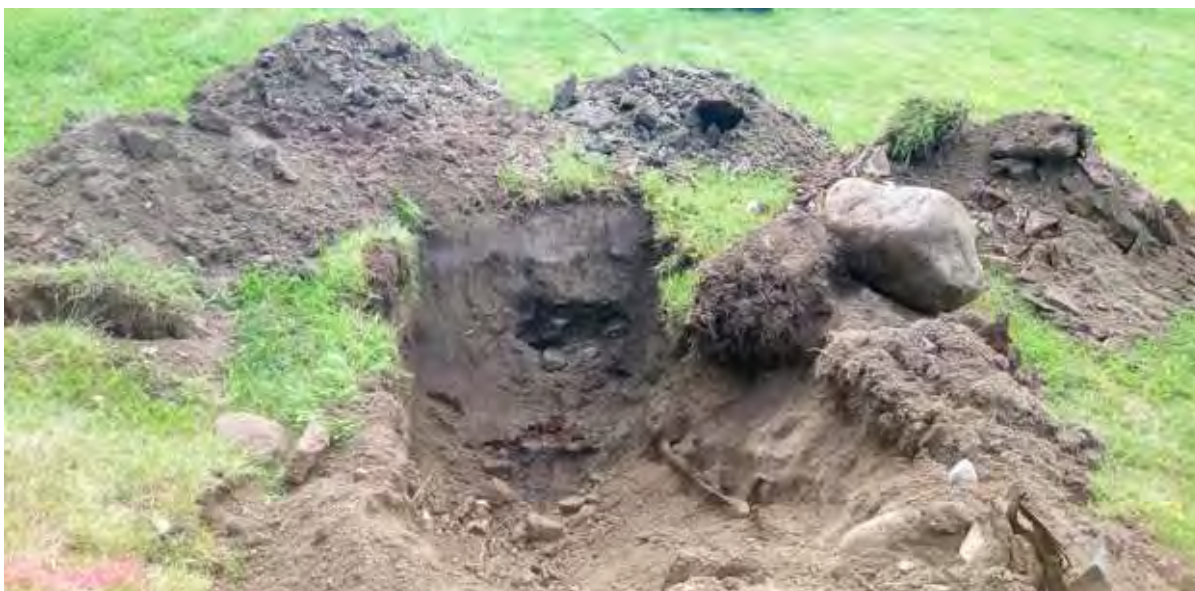
TF2403.

Under gräsmattan i provpunkten 24TF03 påträffades ner till 0,4 meters djup stenig ljusbrun sandfyllning med inblandning av mulljord. På nivån 0,4 meter övergick sandfyllningen i lerigare material som innehöll skräp i form av trä och småskrot. Inslag av rödaktig sand observerades även, dock ej liknande rödfyr som har mer skifferliknande karaktär. Mot djupet ner till 1 meter bestod fyllningen i ännu högre grad av rivningsrester som kakel, trä, tegel och glas, men även slaggklumpar och storsten. Sot eller svart material noterades inte i denna provpunkt.

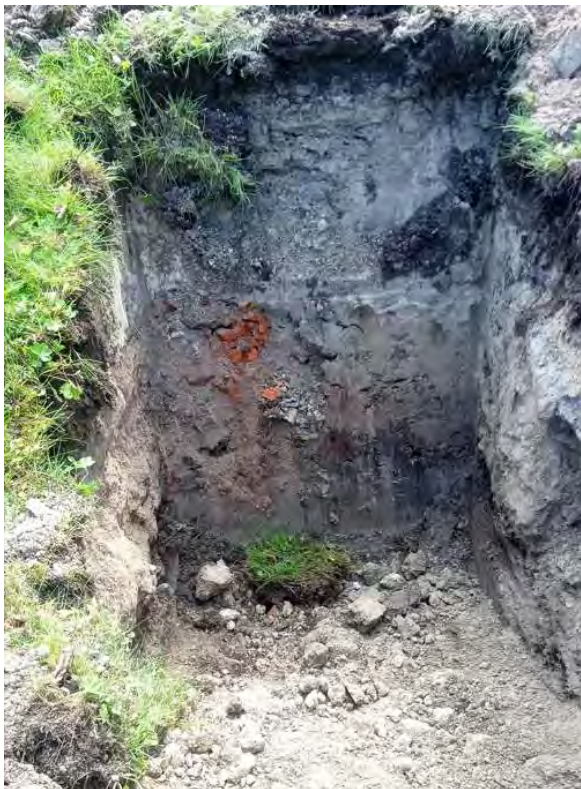
TF2404.

I provpunkten 24TF04 fanns ett cirka 0,8 meter mäktigt lager med ljusgrå siltig lera, som hade inslag av tegel och som bedömdes vara ditlagd (fyllning). Under det fanns två decimeter mörk/svartfärgad grusig siltig lerfyllning med inslag av tegel och betong. På nivån 1,0 -1,5 meter fanns samma ljusgrå siltiga lera som överst, mot djupet hade den dock inte längre inslag av tegel och kan eventuellt ha varit naturligt avlagrad.

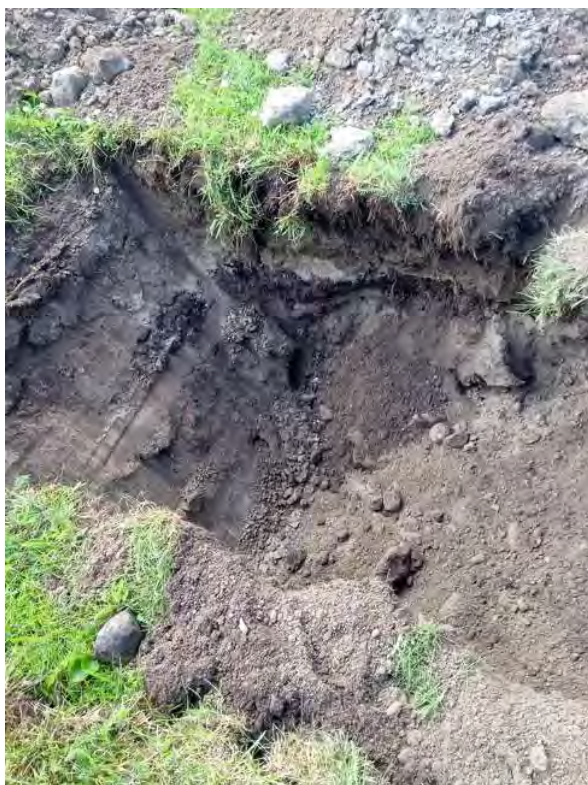
TF2405.

I provpunkten TF2405 fanns lerig sandfyllning med inblandning av mulljord ner till 0,4 meter. Där påträffades sandig grusfyllning och ett tydligt mörkt skikt, som övergick i ljusgrå siltig lerfyllning med tegel. På nivån 0,6-0,8 meter fanns samma ljusgrå siltiga lera, med intryckta tegelsmular.
