AB TERRAFORMER

Föroreningsituation, riskbedömning och åtgärdsutredning, Ribban 7 i Nyköping

RAPPORT
2024-10-08

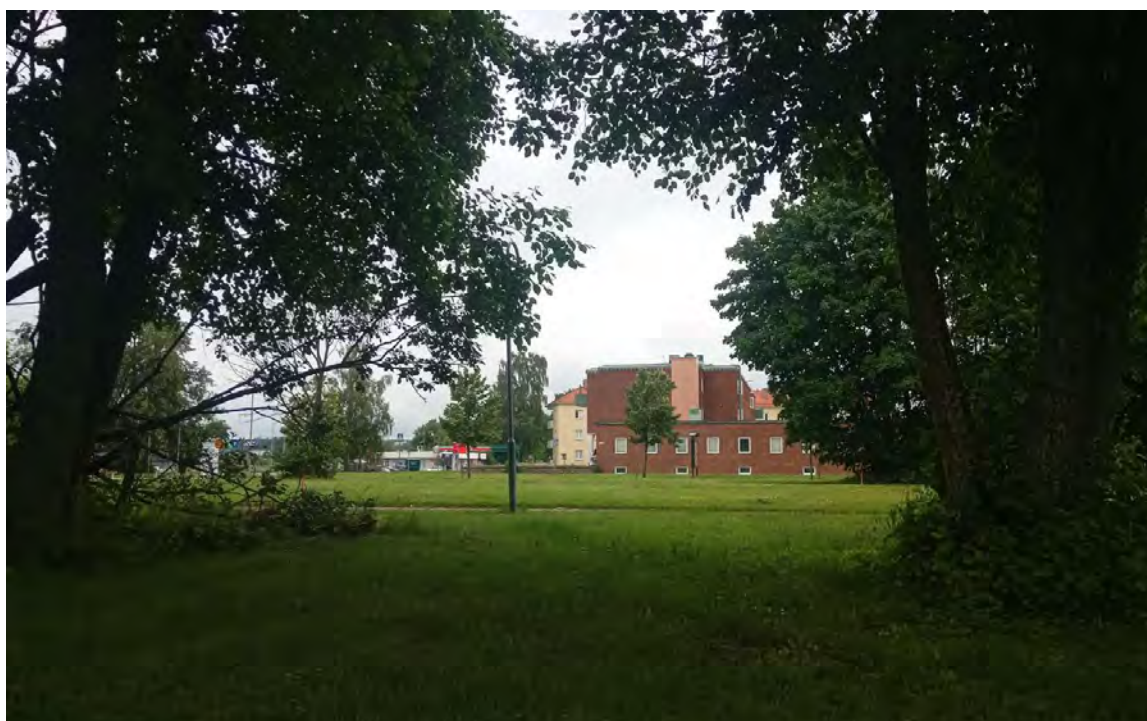
Vy norrut över Ribban 7, mot Hamnvägen. Foto juli 2024.

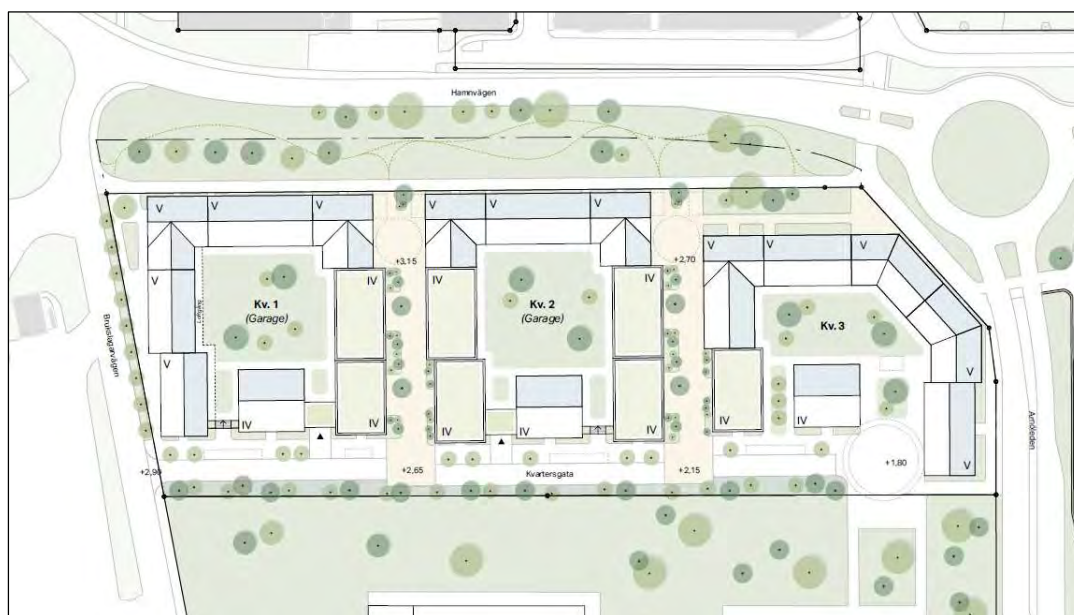
Figur 3. Ribban 7 med planerade bostadshus. Bakgrundsbild: del av strukturplan Ribban 7, Urban Minds 2024-08-20.

Inom Ribban 7 planeras tre bostadskvarter med möjliggörande för parkering i de undre våningsplanen. Mark som inte bebyggs kommer att utgöras av uteplatser, grönytor och gångstråk, se Figur 3. Det är i dagsläget inte bestämt exakt vilka ytor som kommer att vara hårdgjorda eller på vilket djup byggnadernas bottennivå kommer att vara. Markanvändningen kommer att klassas som känslig.

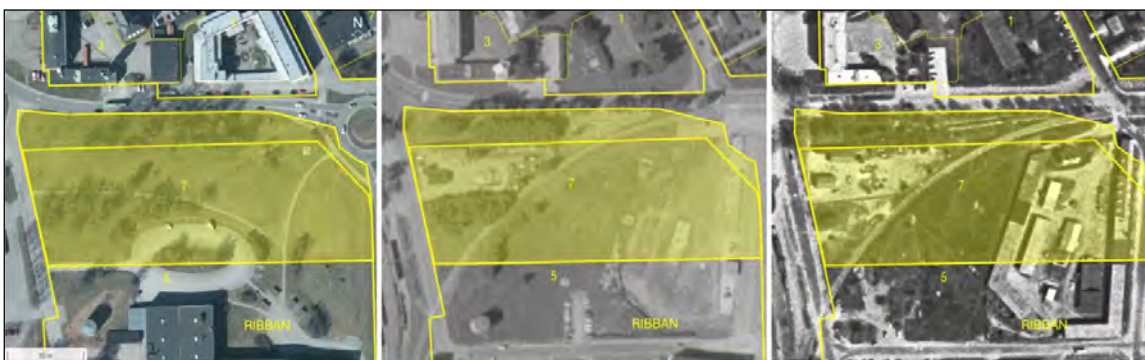
Figur 5. Flygbilder över Ribban 7 och del av fastigheten Väster 1:1 som visar nutid (till vänster), omkring 1975 (i mitten) och 1960-talet (till höger). Planområdet är ungefärligt markerat med gul färgton. Flygbilder från <https://minkarta.lantmateriet.se> ©Lantmäteriet.

På flygfoton från åren 1960 och 1975 syns byggnader inom fastigheten, se Figur 5. Ytterligare hus, skjul, upplag och industrilokaler har även funnits inom området innan 1960-talet. På flygfotona från 1975 och 1960 syns ett tågspår.

På det högra flygfotot från 1960-talet i Figur 5 syns verksamheten vid C J Yngwes Trävaru AB som bedrevs mellan 1963 och 1969 enligt genomförd inventering (Sweco, 2020c). Inom ramen för inventeringen kunde det inte klargöras ifall impregnering utförts inom ramen för verksamheten.

Enligt uppgift från miljöenheten i Nyköping har det förekommit brandövningar med skumsläckning inom nordvästra delen av Ribban 7. Flygbilderna ger intrycket av att mark på denna del av fastigheten varit uppfylld/grusad under 1960- och 1970-talet. Numera består markytan av gräsmatta.

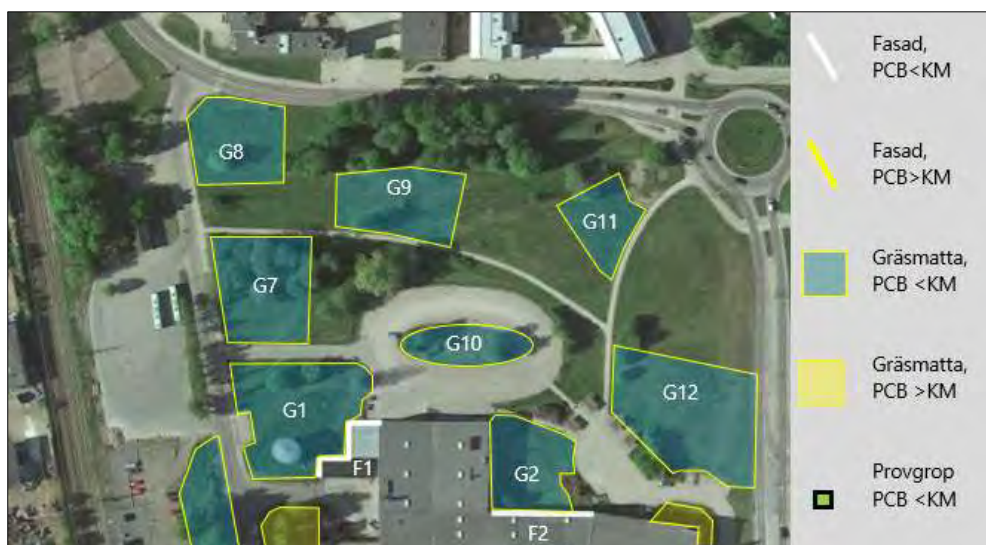
Figur 7. Del av bild från undersökningsrapport som visar var samlingsprov från ytjord tagits ut för analys av PCB (Terraformer, 2022). Proven G7-G11 är belägna inom Ribban 7. PCB påvisades inte i dessa prov.

I samband med kompletterande undersökningar år 2022 utfördes provtagning för att kontrollera förekomst av PCB i ytjord närmast byggnaden på Ribban 5. Samlingsproven (G7-G11) togs även ut från gräsytor inom Ribban 7, se Figur 7. PCB påvisades inte i samlingsproven från Ribban 7 (Terraformer, 2022).

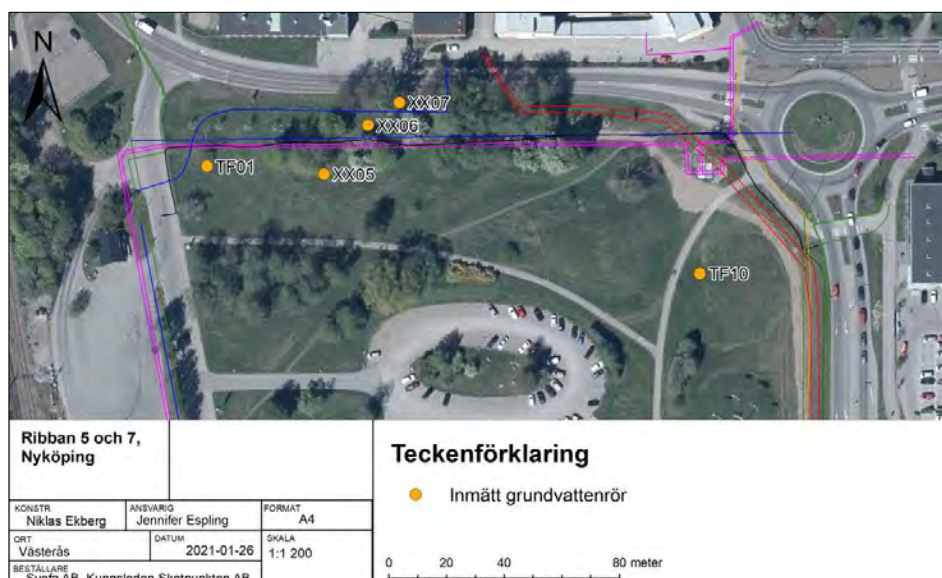
Figur 8. Grundvattenrör inom Ribban 7. Bakgrundsbild: provpunktsritning från undersökning (Terraformer, 2021).

Grundvatten har tidigare provtagits i fem provpunkter inom Ribban 7 inom ramen för planarbetets undersökningar, se Figur 8. Inget av rören var mer än fem meter djupa och proverna bedöms representera ytligt grundvatten som ansamlats ovanpå lerlagret. Analyserna representerar inte det underliggande grundvattenmagasinet.

Analys av vattenprover från rören i Figur 8 påvisade metallhalter som speglade låg till måttlig påverkan enligt SGU:s bedömningsgrunder för grundvatten. För nickel klassades påverkansgraden inom området som måttlig till hög. Petroleumämnen i form av BTEX samt alifatiska och aromatiska kolväten påvisades inte i något prov. Klorfenoler analyserades i grundvattenprov som togs ut i läget för den före detta träindustrin, ämnena detekterades inte. Klorerade alifater analyserades i rören TF01, TF10 och XX05, ämnena detekterades inte.

Låga halter av PAH påvisades i rören TF01 och TF10, halterna överskred SPI:s riktvärde för grundvatten med avseende på skydd av dricksvatten och skydd av ytvattenrecipienter. Delriktvärden för ånginträngning överskreds dock inte.

I röret TF01 påvisades PFOS i halter som var lägre än SGI:s preliminära riktvärden för grundvatten (SGI, 2015).

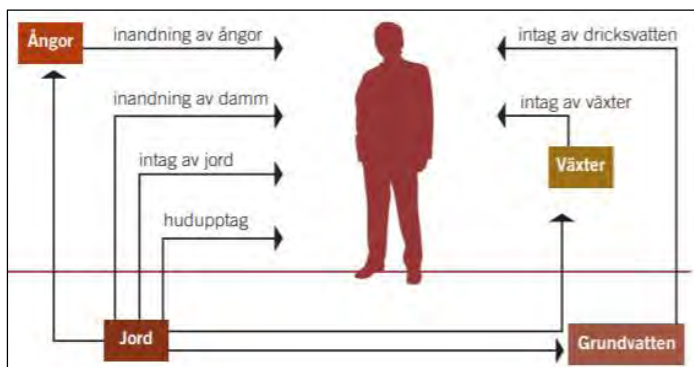
Figur 11. En konceptuell modell som visualiserar föroreningskälla, spridnings- och exponeringsvägar samt skyddsobjekt.

Den konceptuella modellen beskriver hur föroreningar kan spridas och leda till påverkan på människors hälsa, miljön och naturresurser, hur miljö- och hälsofarliga ämnen från ett förorenat område kan nå och exponera skyddsobjekt. En konceptuell modell kan utformas både som löptext, flödesschema och bild, beroende på vad som blir mest informativt i sammanhanget. För att visualisera exponeringssituationer för människor är bilden i Figur 11 tydlig och mycket flitigt använd i riskbedömningssammanhang. Den används som en del i Naturvårdsverkets riktvärdesmodell för förorenad mark.

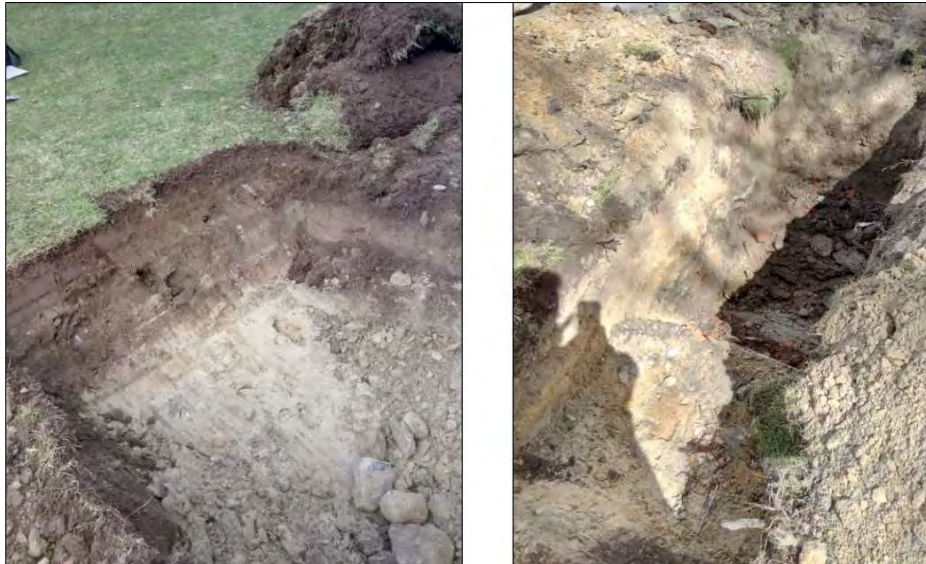
Figur 11. Exempel på jordlagerföljd inom västra delen av Ribban 7, provgroparna TF02 och TF03. Fyllningens mäktighet är 0,5 meter i TF02 och cirka 1,3 meter i TF03. Under fyllningen finns ljus lera/silt som bedöms kunna vara naturligt avlagrad.

Åtgärdsbehov bedöms föreligga då föroreningar påvisats i halter överskridande riktvärden för känslig markanvändning i utfylld mark inom Ribban 7. Såväl hälsorisker samt miljörisker har identifierats. Baserat på undersökningar och riskbedömning bedöms åtgärdsbehovet främst omfatta fyllningen, vars mäktighet är omkring 1 meter, ställvis mindre och ställvis mer. Fyllningsmaterialet skiljer sig i de flesta fall tydligt från naturligt avlagrad jord, se Figur 11-13.

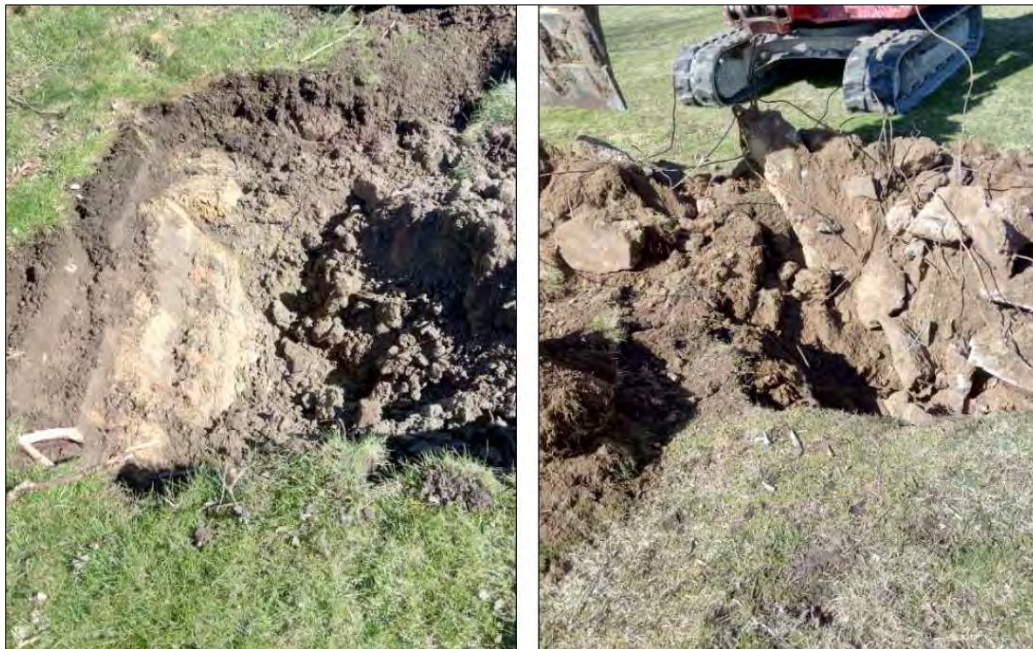
Figur 12. Exempel på jordlagerföljd inom östra delen av Ribban 7, provgroparna TF08 och TF09. Fyllningens mäktighet är 0,6 meter i TF08 och cirka 1 meter i TF09. Tegel och betong påträffades i flera provgropar på östra delen av Ribban 7. Under fyllningen finns ljus lera/silt som bedömdes kunna vara naturligt avlagrad.

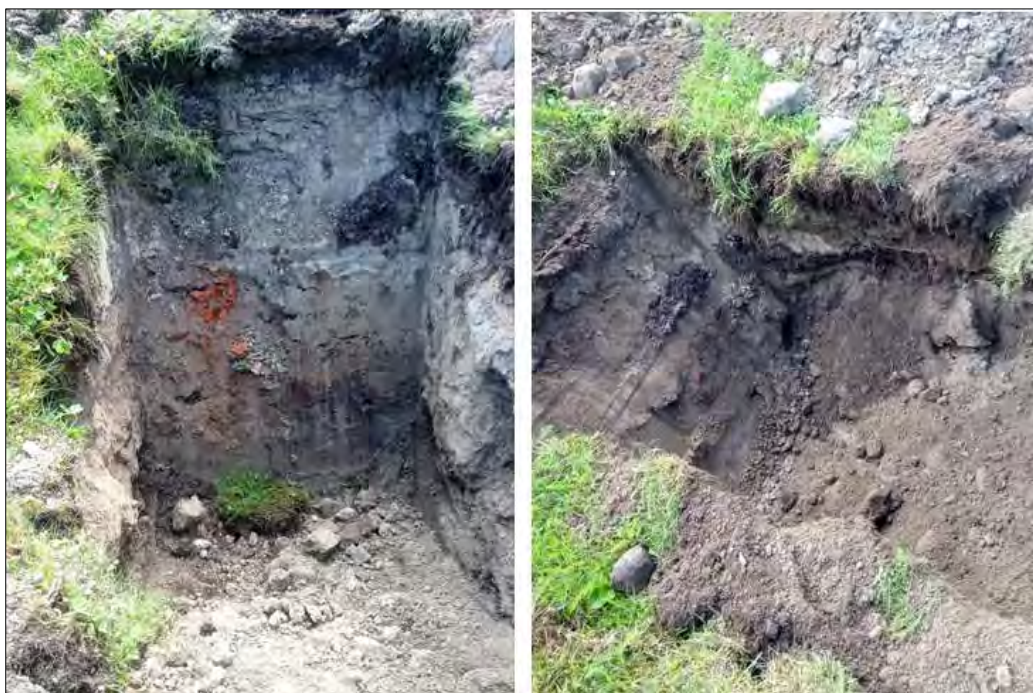
Figur 13. Exempel på PFAS-förorenad fyllning i nordvästra delen av Ribban 7 där släckningsövningar hållits, provgroparna 24TF04 och 24TF05. Fyllningens mäktighet var 1 meter respektive 0,6 meter.
