Miljöteknisk markundersökning

Fastigheten Nyköping Brädgården 3 i Nyköpings kommun

2023-12-12

Structor

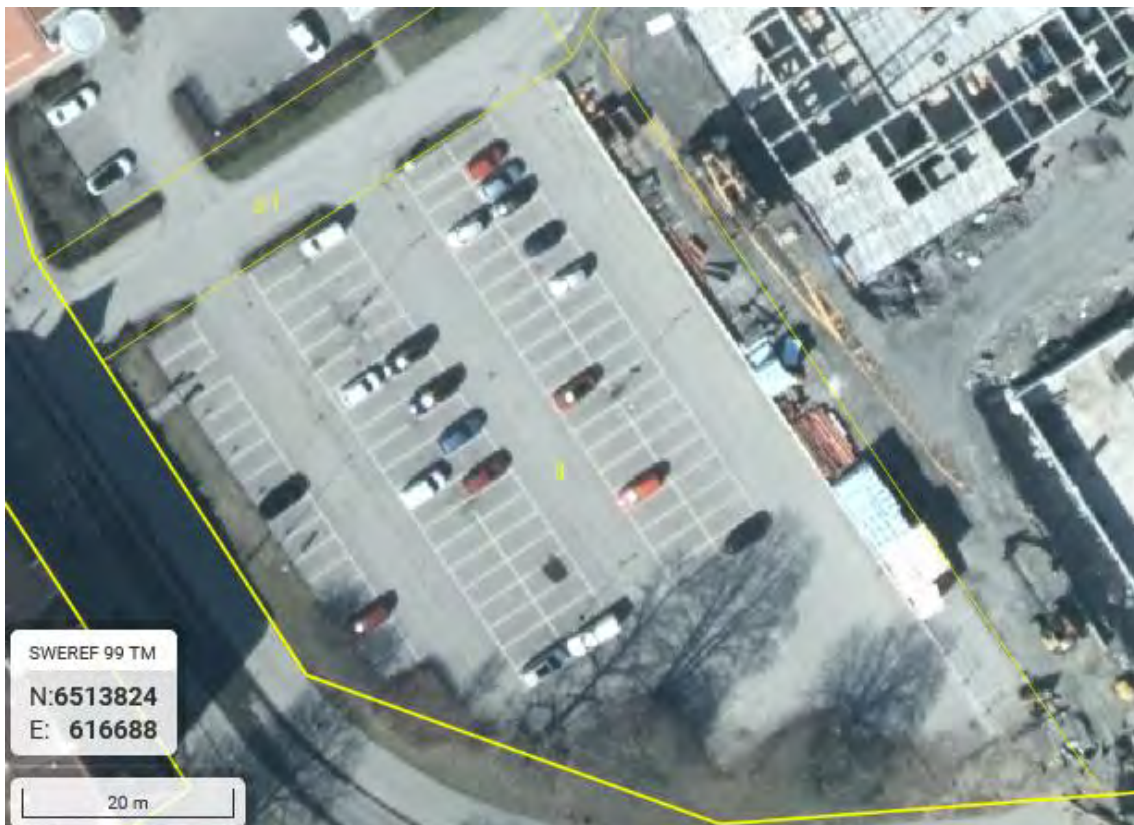
Fastigheten Brädgården 3 ligger centralt i södra delen av Nyköping, strax öster om Nyköpingsån längs Folkungavägen och strax söder om polishuset. Fastigheten har en beräknad area på 3750 m² och fastighetsgränserna visas i figur 3. Planområdet är på 4510 m² då det även inkluderar gc-vägen söder om fastigheten.

Figur 3. Ortofoto över området som visar fastigheten Brädgården 3 (Lantmäteriet 2023-10-11).

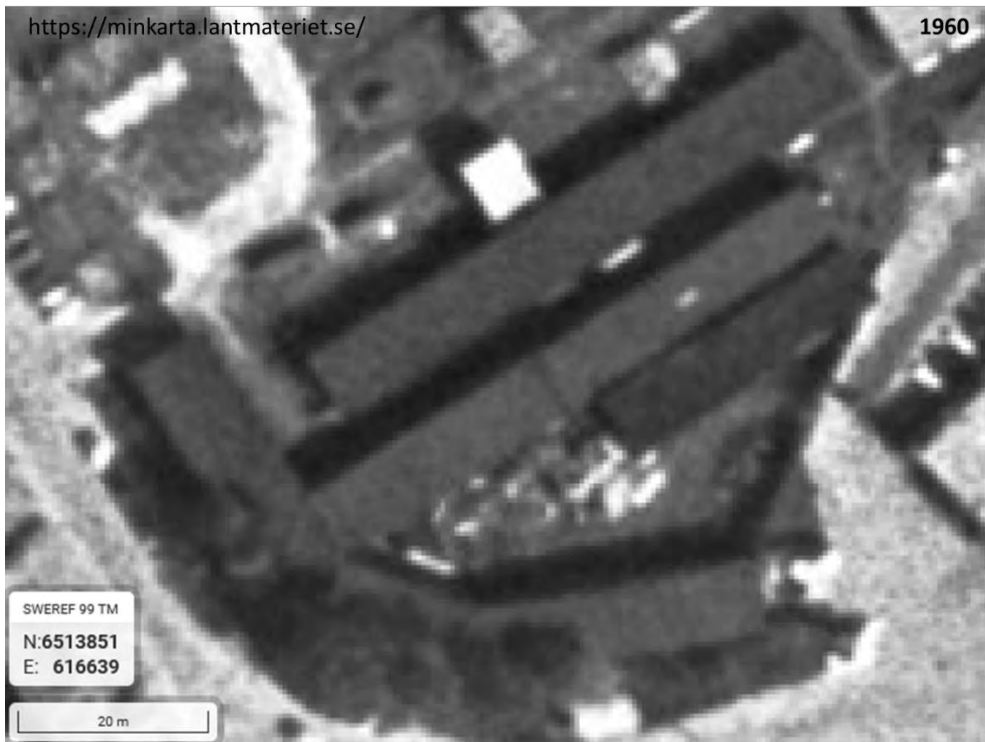
Figur 5. Historiskt flygfoto över området från cirka 1960. (Lantmäteriet, 2023-10-11).

Historiskt ingick området som slottets stora trädgårdar och senare som Nordiska kompaniets virkesupplag. Utifrån historiska flygfoton från cirka 1960 respektive cirka 1975 (Figur 5 respektive 6) framgår att området redan på 1960-talet var bebyggt och att det förekom verksamhet över stora delar.

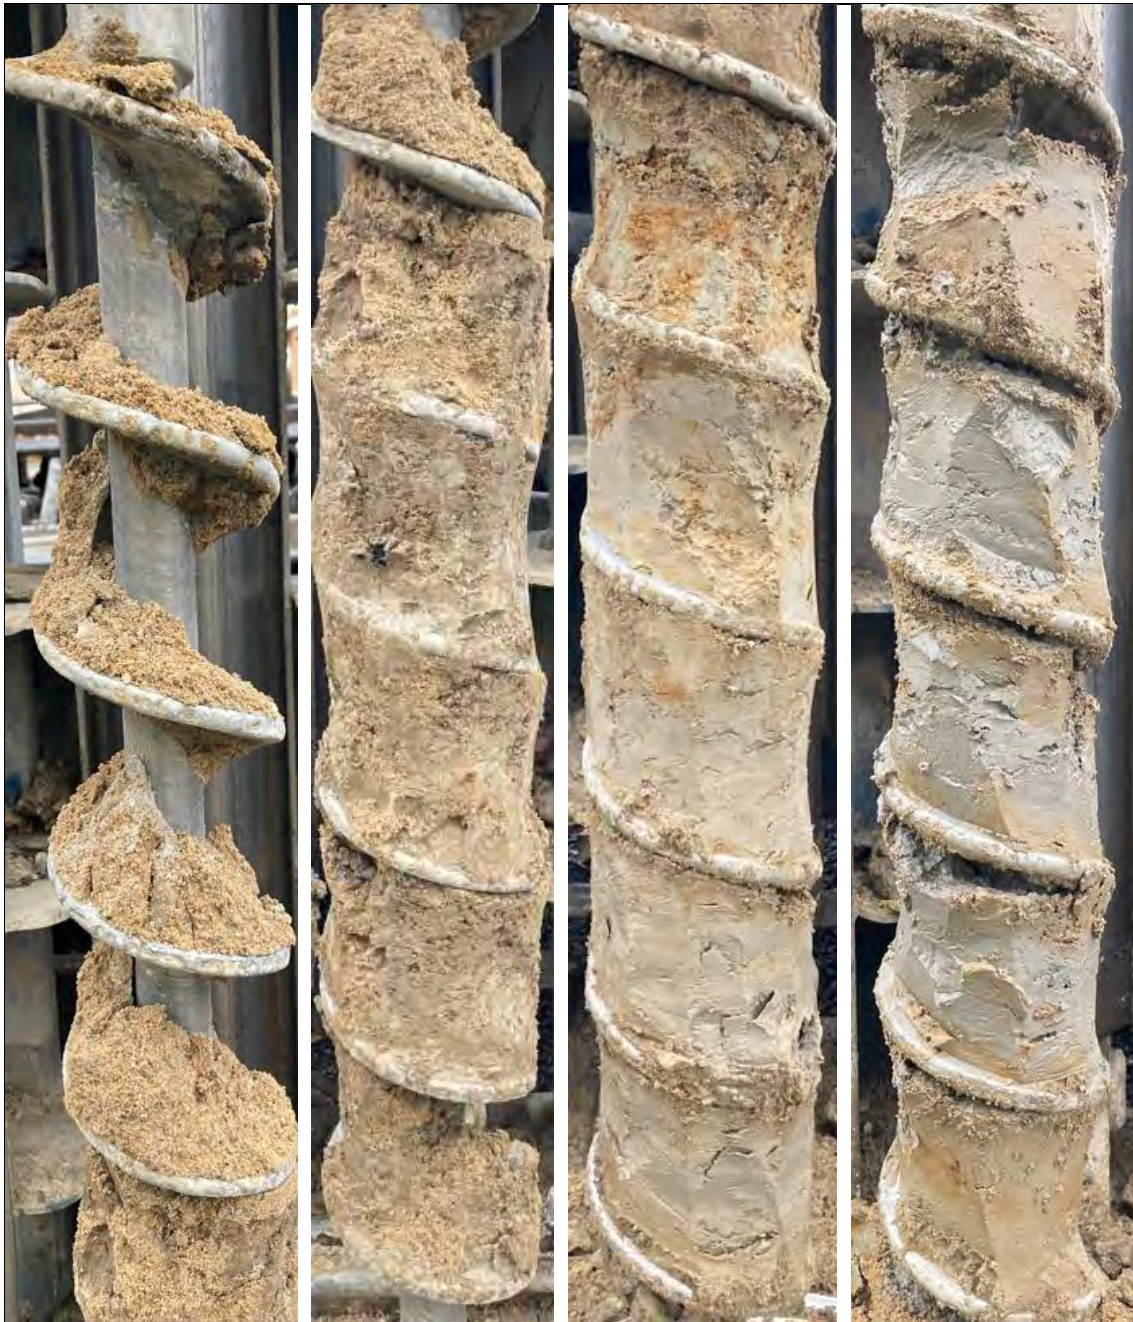
Figur 8. Markprofil i borrhål 5

Marken var asfalterad och i marken under förekom ett 0,5-1 m mäktigt fyllnadsmaterial bestående av sand och ibland inslag av grus och sten. Under detta material bestod marken huvudsakligen av lera med ett varierande innehåll av silt. Foton på en typisk lagerföljd visas i Figur 8. För utförligare information om lagerföljden i de olika borrhålen hänvisas till fältprotokoll i bilaga 1.

Sand
0,05-0,5m

Torrskorpelera
0,5-1,0 m

Silt med inslag av
lera 1,5-2 m

Silt med lite lera, 2,5-
3,0 m

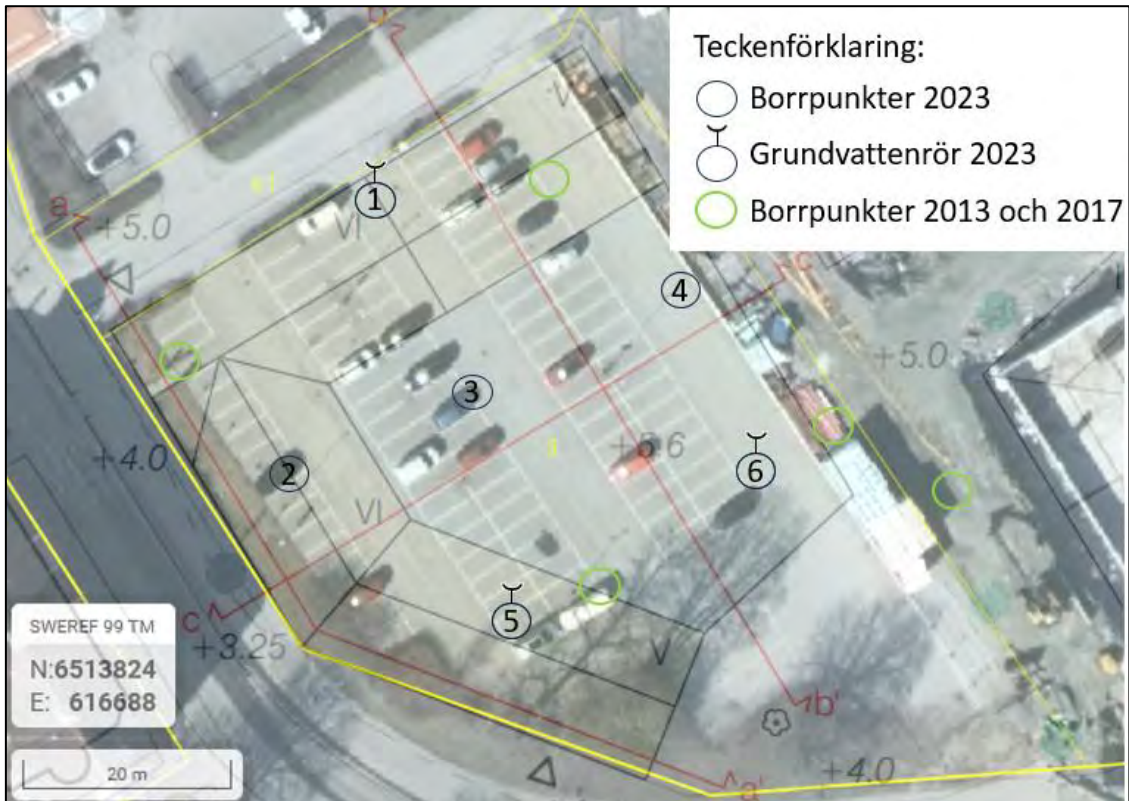
Provtagning av jord utfördes på fastigheten med hjälp av en borrhandsvagn den 8 november 2023. Borrhandsvagnens läge redovisas schematiskt i Figur 9. Provpunkterna har placerats för att få en jämn fördelning av dessa på fastighetens yta. Borrning utfördes till ett djup på mellan 2 och 4 m, beroende på markens egenskaper och om det skulle installeras ett grundvattenrör.

Tre grundvattenrör installerades i BP1, BP5 och BP6, se Figur 9. Tillrinningen var obefintlig i BP 1, men god i BP5 och BP6. Läns-pumpning utfördes den 8 november och provtagning den 20 november 2023. Inmätning av grundvattennivån utfördes den 11 december och uppmättes till 3,4 m under markytan i BP5 och till 3,1 m i BP6.

Figur 9. Provtagningskarta med borrpunkternas placering i förhållande till tidig skiss av planerade byggnader.

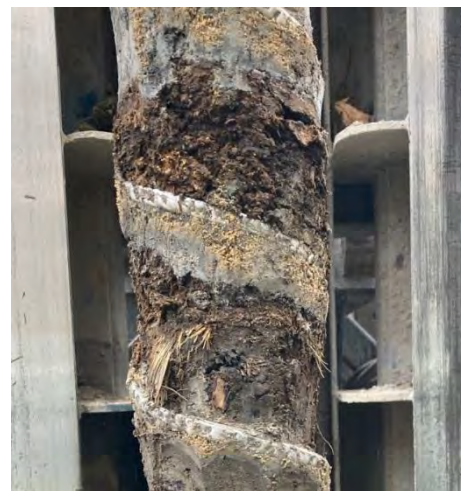
Arton prover har analyserats med avseende på metaller. Av dessa överskrids riktvärdet för KM i endast ett prov BP4/1,6-1,8 med avseende på kadmium. I detta prov förekom lite barkrester (Figur 10).

Figur 10. Borrpunkt 4, barkrester

Naturvårdsverkets generella riktvärden för KM avseende förorenad mark överskrids i BP4, dock endast med avseende på kadmium. I BP1 överskrids riktvärdet för KM endast med avseende på summa PCB 7. Halterna påträffades dock i halter under riktvärdet för MKM.

Vid de miljötekniska undersökningarna som utfördes 2017 respektive 2023 påträffades inte några föroreningar i halter som tyder på att området skulle vara olämpligt för framtida bostadsändamål. Planområdet bedöms som lämpligt att bebygga med bostäder baserat på den miljötekniska undersökningen.
