PM, Geoteknik

**NYKÖPINGS KOMMUN**

**NÄLBERGA 1:141 M.FL,  
TYSTBERGA, NYKÖPING**

**LINKÖPING 2024-01-12**

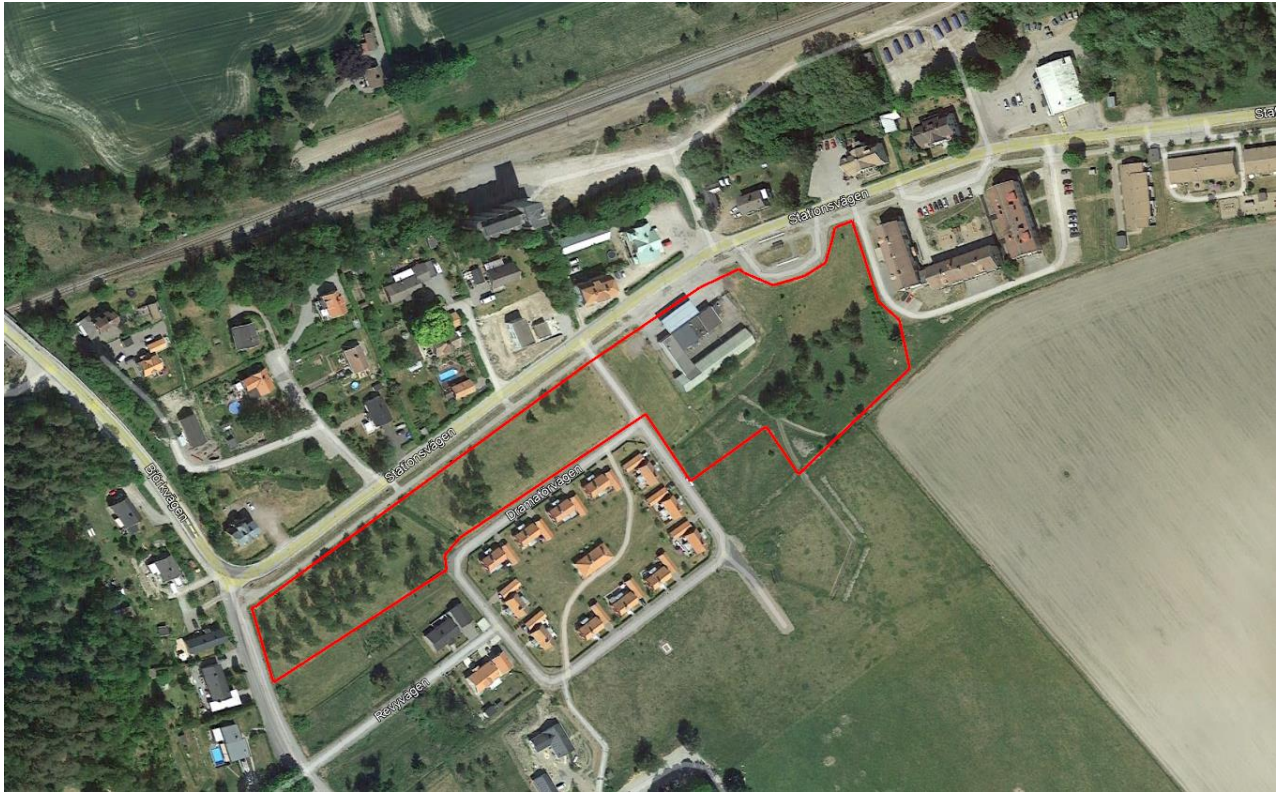
Figur 1. Ungefärlig undersökningsyta markerad med röda polygon. Google Earth, 2024.

På uppdrag av Nyköpings Kommun har Ramboll Sweden AB utfört en geoteknisk undersökning vid fastigheterna Nälberga 1:141 m.fl i centrala Tystberga i Nyköpings Kommun. Området utgörs av flacka, glest trädbevuxna gräsytor mellan befintliga bostadsområden.

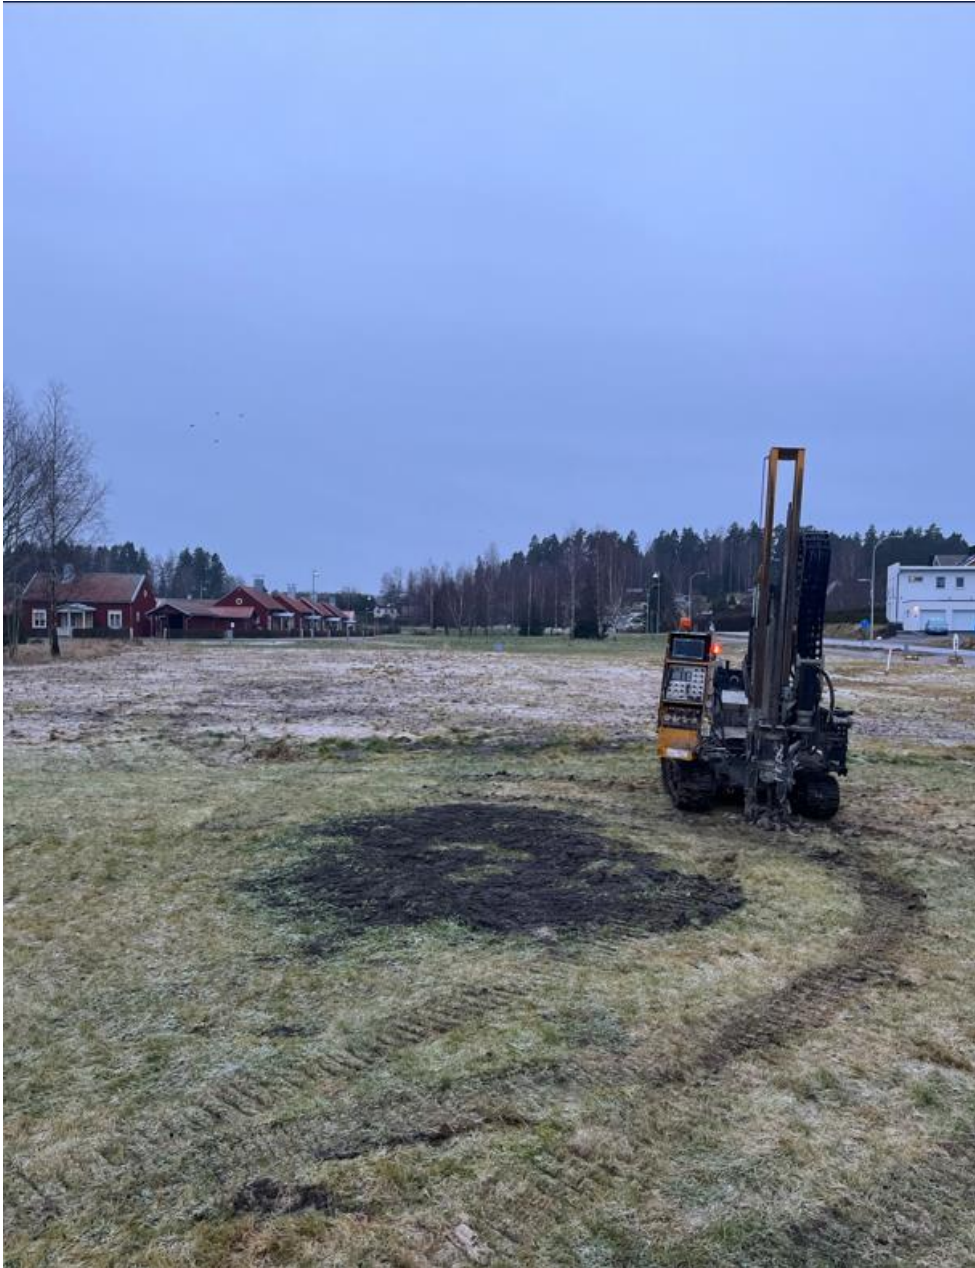
*Figur 2. Bild tagen över undersökningsområdet vid undersökningstillfället. Bilden tagen från punkt 23GW10 i riktning mot sydväst.*

Undersökningsområdet utgörs av flacka gräsytor med inslag av enstaka träd samt buskage. Längs områdets norra gräns löper Stationsvägen. I väster samt sydväst angränsar området till befintlig villabebyggelse. I sydöst finns flack åkermark och i nordöst finns bostadsbebyggelse. Området sluttar generellt i östlig riktning, från ca +17,5 längst i väster till ca +16,8 centralt i områdets östra del (RH2000). Generellt är området och kringliggande områden mycket flacka bortsett från en fastmarkshöjd öster om undersökningsområdet.

Genom området löper ett par vattenförande dagvattendiken, vars dikesbotten befinner sig som lägst kring ca +15,4, motsvarande ca 1,5 – 1,7m under kringliggande marknivåer.

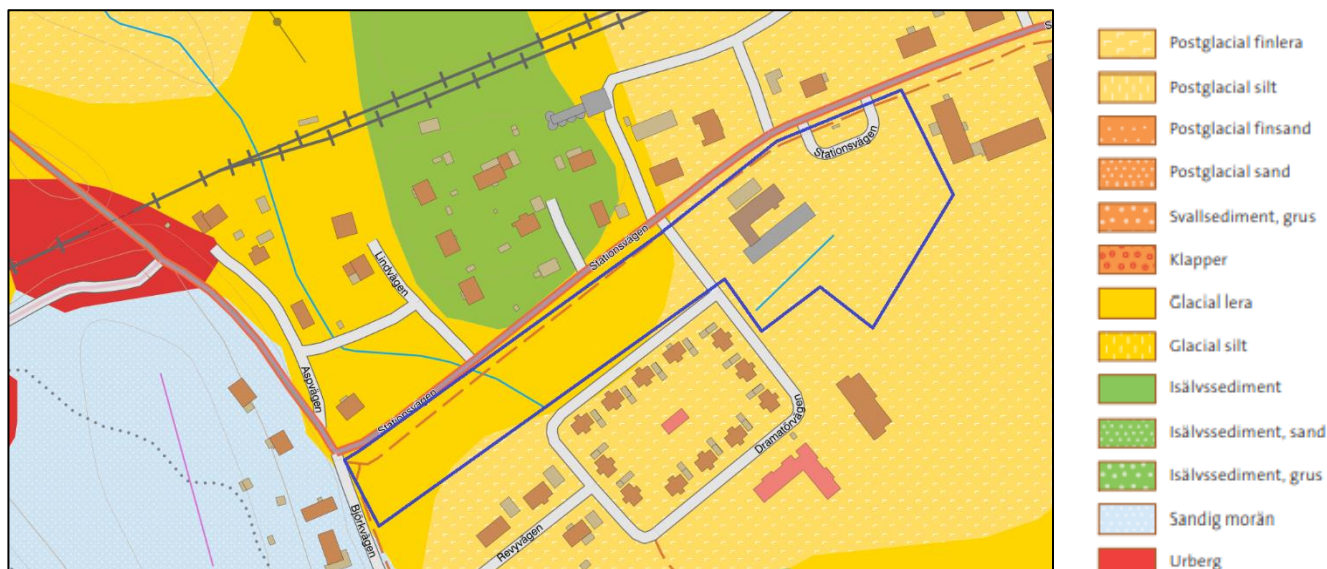
Figur 3. SGU:s jordartskarta. Aktuellt undersökningsområde markerad med blå polygon. SGU, 2024.

Enligt SGU:s jordartskarta (figur 3) förekommer huvudsakligen glacial lera i väster (gult fält) och i öster postglacial finlera (ljusgult fält med små vita L). Strax norr om områdets centrala del finns en isälvsavlagring. Enligt SGU:s jorddjupskarta uppgår jorddjupen till mellan 5 och 30 meter med generellt ökande jorddjup österut.

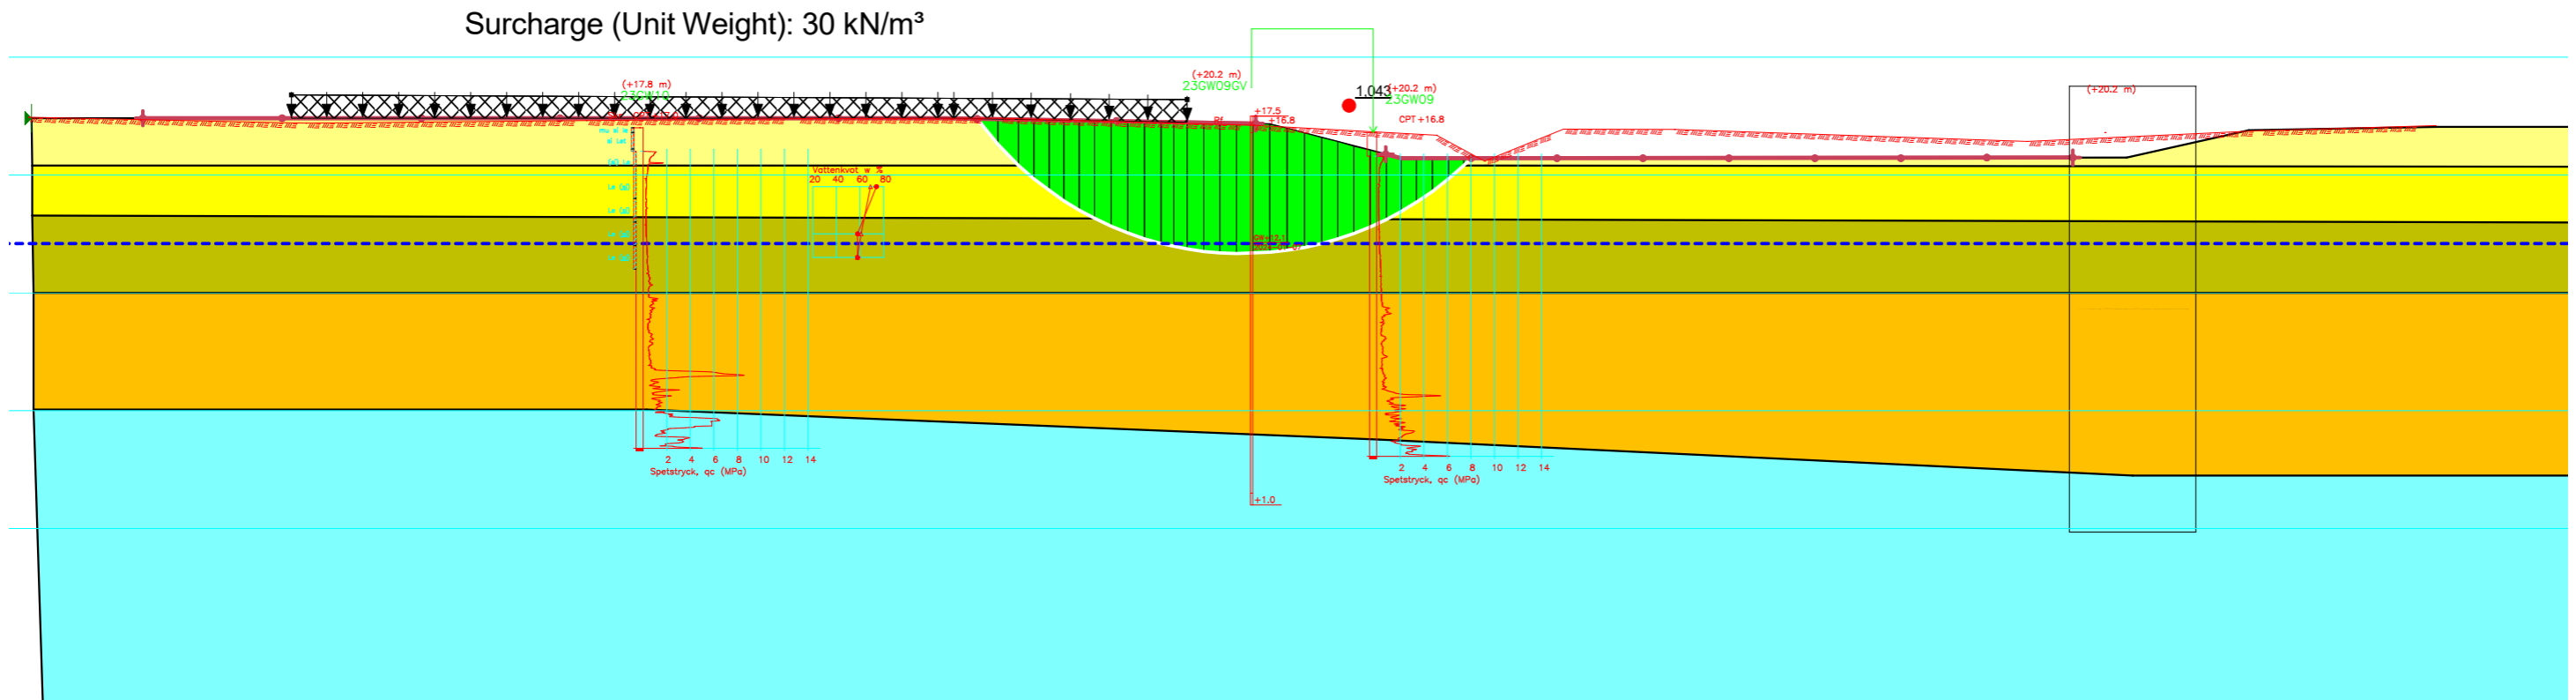
Nälberga Stabilitet Sektion 2, Kombinerad analys  
 Planerade förhållanden, dagvattendamm torr  
 30kPa utbredd last  
 Created By: Tommy Olausson

Color	Name	Slope Stability Material Model	Unit Weight (kN/m <sup>3</sup> )	Effective Cohesion (kPa)	Effective Friction Angle (°)	C-Top of Layer (kPa)	C-Rate of Change ((kN/m <sup>2</sup> )/m)	Cu-Top of Layer (kPa)	Cu-Rate of Change ((kN/m <sup>2</sup> )/m)	C/Cu Ratio	Piezometric Surface
Yellow	Lera 1	Combined, S=f(depth)	17		24	0,7	0	7	0	0,1	1
Green	Lera 2	Combined, S=f(depth)	17		24	0,8	0,17	8	1,7	0,1	1
Orange	Lera/Silt	Combined, S=f(depth)	18		24	1,3	0,4	13,3	4	0,1	1
Cyan	Silt/Friktionsjord	Mohr-Coulomb	20	0	27						1
Light Yellow	Torrskorpa	Combined, S=f(depth)	17		24	2	0	20	0	0	1

För planerade förhållanden där en utbredd last om 30kPa samt en marksänkning för dagvattenanläggning antagits fås säkerhetsfaktorer,  $F$  i storleksordningen 1,05 för glidytor som skär genom dagvattenanläggningen från den utbredda lasten. Stabiliteten bedöms därmed tillfredsställande.
