**AB TERRAFORMER**

# ÅTGÄRDSUTREDNING OCH RISKVÄRDERING

Ribban 5, 6 och 7, Nyköpings kommun

**RAPPORT**  
2022-09-19

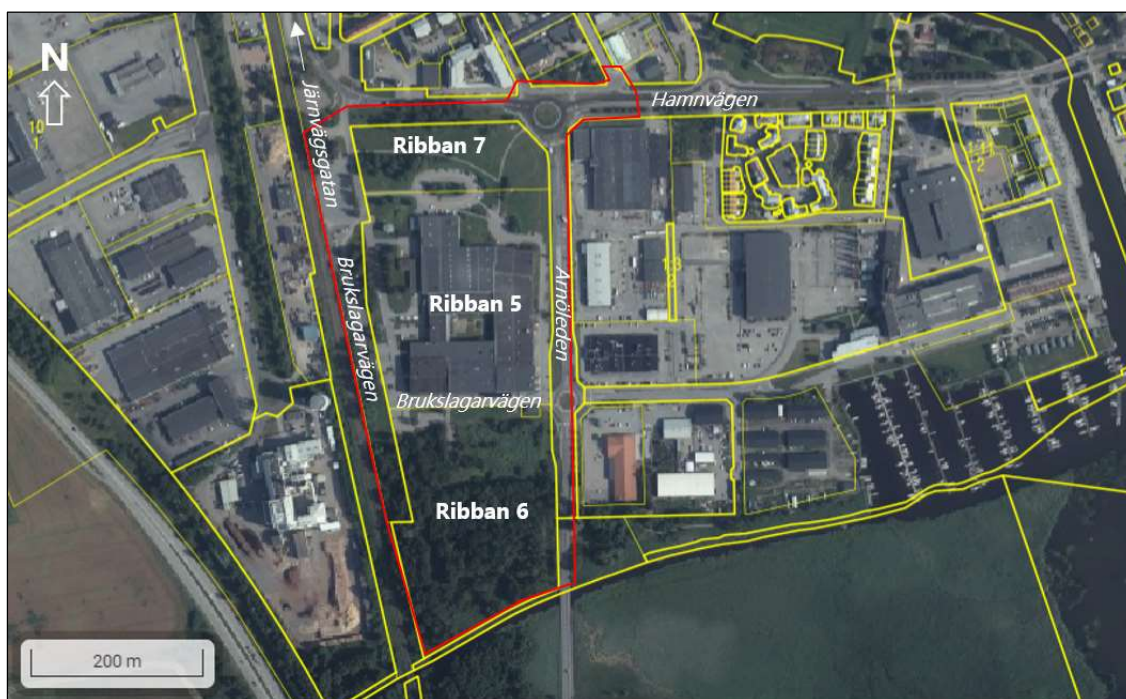
Figur 1. Fastighetsgränser, gator och planområde. Läget för planområdet är ungefärligt markerat med röd linje baserat på strukturplan daterad 2022-01-19 (Urban Minds, 2022). Karta från <https://minkarta.lantmateriet.se>, ©Lantmäteriet.

Åtgärdsutredningen och riskvärderingen avser markföroreningar och omfattar markområden som inte är bebyggda inom fastigheterna Ribban 5, 6 och 7 samt angränsande mark innanför den föreslagna detaljplanegränsen. De omfattar inte gatumark inom Hamnvägen, Arnöleden, södra Brukslagarvägen och rondellen i korsningen Hamnvägen-Arnöleden. Detaljplanegränsen återges överskådligt i Figur 1.

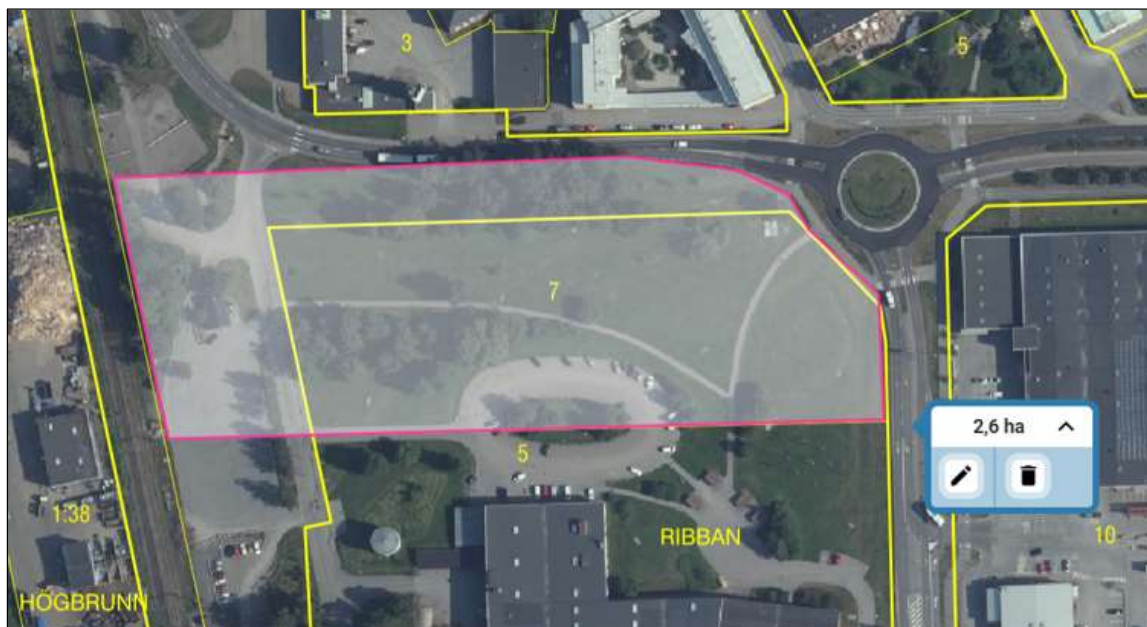
Figur 2. Ribban 7 och mark som planeras för bostäder norrut mot Hamnvägen och västerut mot järnvägen. Ytan omfattar ca 2,6 hektar. Bakgrundsbild från <https://minkarta.lantmateriet.se>, ©Lantmäteriet.

I Figur 2 -6 redovisas arealer som ligger till grund för beräkningar och bedömningar. Ytornas area har tagits fram med hjälp av Lantmäteriets karttjänst.

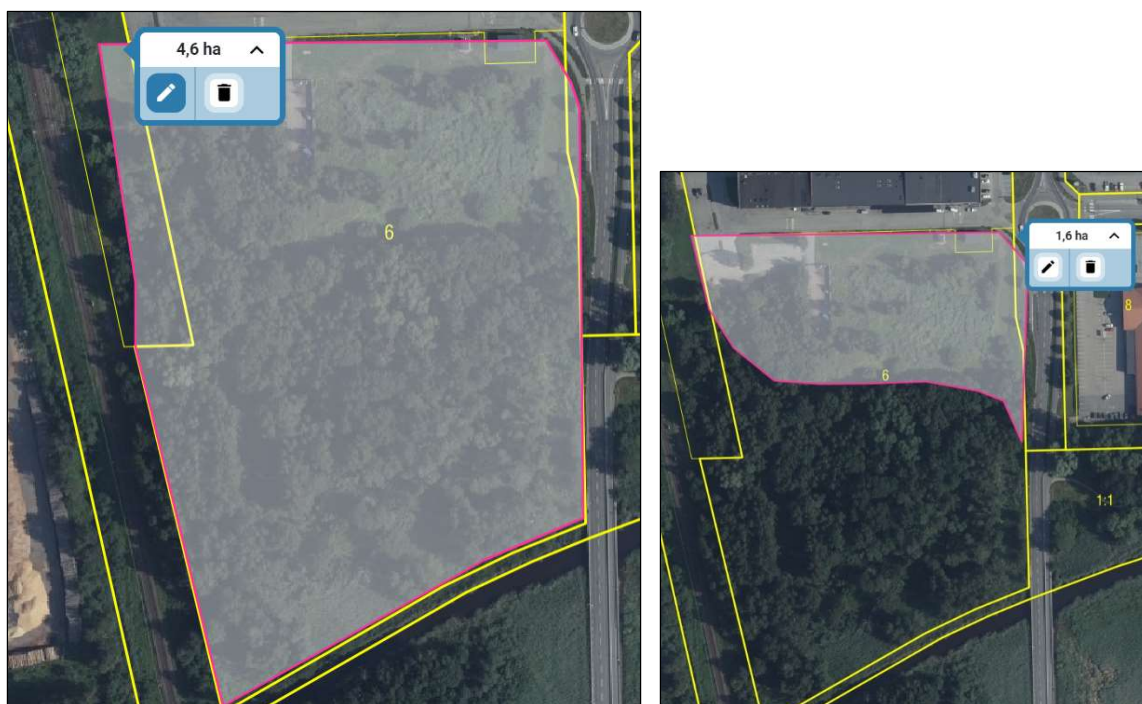
Figur 4 och 5. Ribban 6 och mark mot järnvägen som planeras för utvecklingsområde och naturområde. Ytan omfattar ca 4,6 hektar, av detta utgörs ca 1,6 hektar av det planerade utvecklingsområdet. Bakgrundsbild från <https://minkarta.lantmateriet.se>, ©Lantmateriet.
