SVEFA AB OCH KUNGSLEDEN SKOTPUNKTEN AB

PM GEOTEKNIK

RIBBAN 6, NYKÖPING

2022-03-25

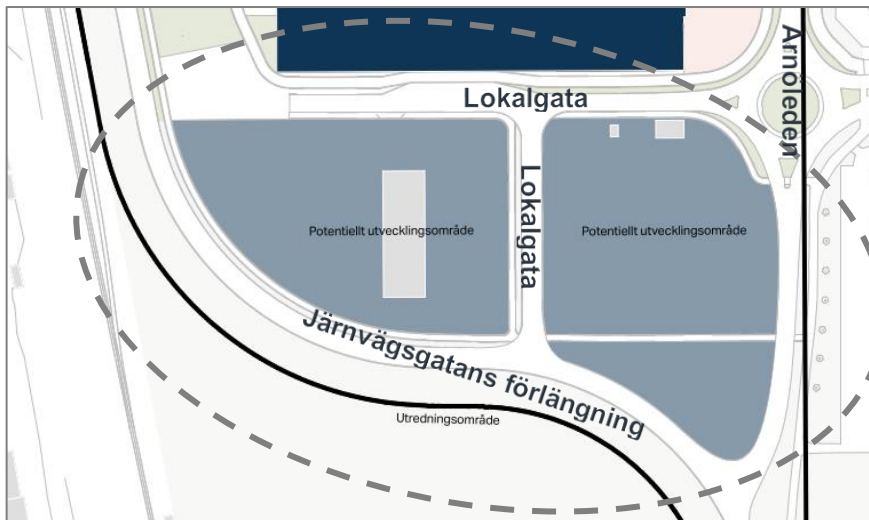
Figur 2. Strukturskiss över utredningsområdet inom fastigheten Ribban 6. Inom området planeras bostäder och/eller kommersiell verksamhet inom ljusblå områden. Norr om utredningsområdet planeras bostäder och en skola. Den geotekniska undersökningen har utförts med fokus på området inom rödstreckad markering. Utdrag ur Strukturplan för Ribban 5,7 & 6 (2021-11-24, Urban Minds).

Inom fastigheten planeras nyetablering av bostäder och/eller kommersiell verksamhet med tillhörande lokalgator och vägar (Figur 2). Inom området planeras nydragning av en väg som benämns Järnvägsgatans förlängning och inkluderar Brukslagarvägen nordväst om området.

Området har utmanande grundförutsättningar och syftet med föreliggande undersökning är att i ett tidigt skede i planprocessen dokumentera de geotekniska förutsättningarna som ska ligga till grund för fastställande av detaljplan. Den geotekniska undersökningen utgår ifrån erhållen strukturskiss över undersökningsområdet enligt Figur 2.

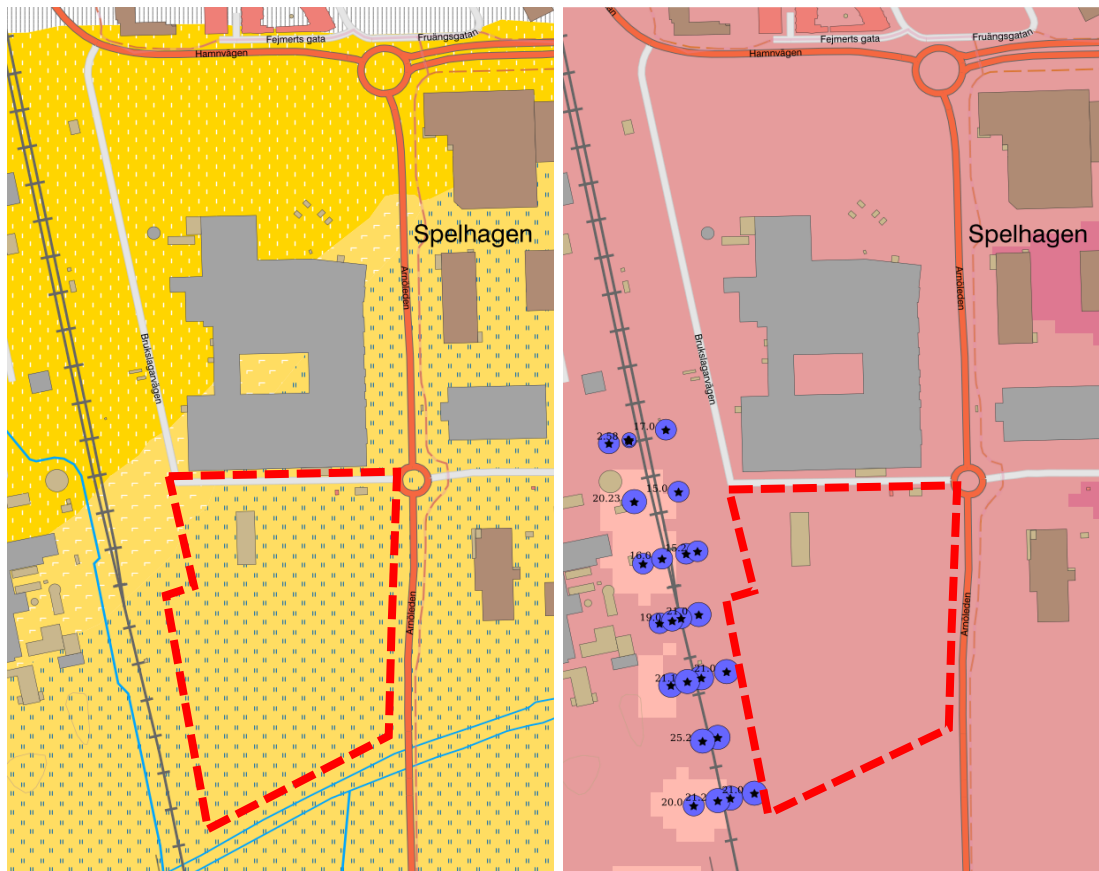
Figur 4. Jordartskartan (t.v.) och jorddjupskartan (t.h.) från Sveriges geologiska undersökning (SGU) över fastigheten Ribban 6 enligt rödstreckad markering. Jordartskartan visar att området till största del består av gyttjig lera (ljusgult med blå streck). Jorddjupskartan inom Ribban 6 visar att det skattade jorddjupet uppgår till 20 – 30 m (mörkröd). Längs befintliga järnvägsspår finns utförda brunnborringar (blå cirkel med svart stjärna) med siffermarkering för uppmätt djup till berg. För fullständig teckenförklaring hänvisas till sgu.se. Källa: sgu.se

Jordartsförhållandena inom området för fastigheten Ribban 6 består främst av gyttjig lera (ljusgult med blå streck), finglacial lera (ljusgult med vita streck) och i nära anslutning till området av glacial silt (gult med vita lodräta streck).

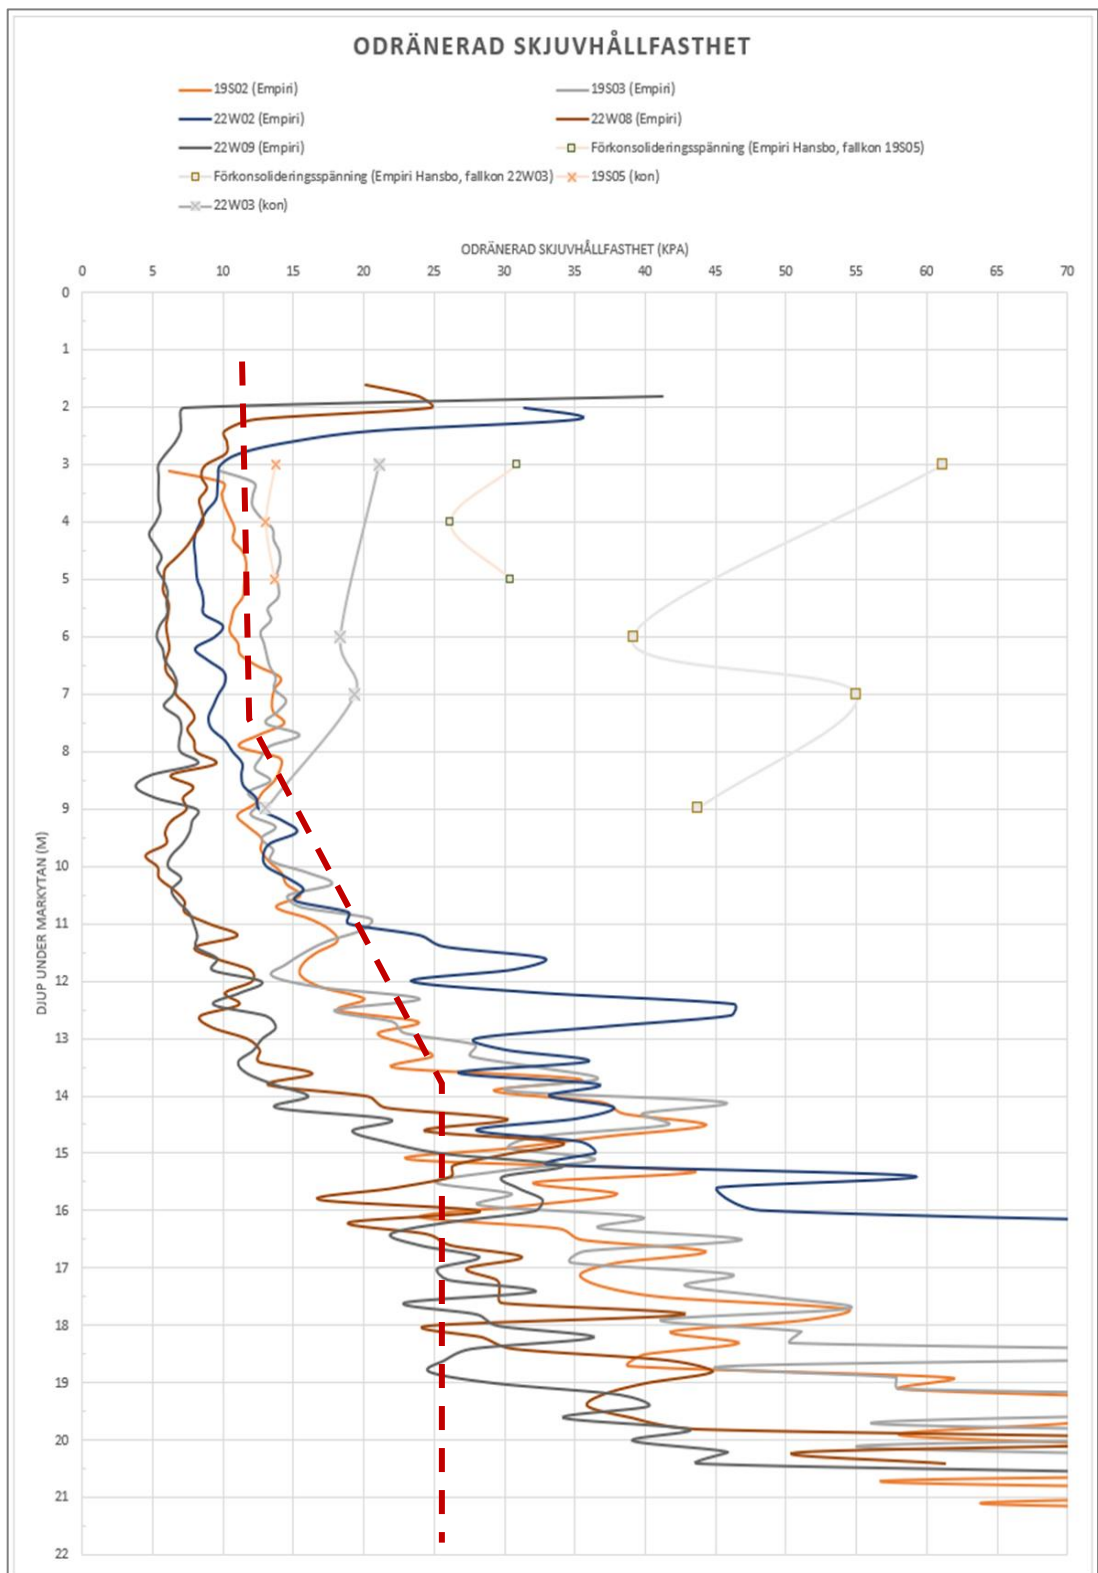
Figur 5. Grafen visar den odränerade skjuvhållfastheten kontra djupet under markytan. X-axeln illustrerar den odränerade skjuvhållfastheten (kPa) och y-axeln illustrerar djup under markytan i meter. Röd streckad linje redovisar valda värden.

Det valda värdet för den odränerade skjuvhållfastheten i leran,  $X_{valt}$ , är satt till 12 kPa i leran på djup mellan 2 – 8 m under markytan. Det valda värdet ökar därefter med +2,0 kPa per meter ned till ett djup om 14 m under markytan. Det valda värdet för den odränerade skjuvhållfastheten på djup större än 14 m under markytan satt till 25 kPa, enligt streckad linje i figur nedan.
