## Groddjursinventering Björshult

### Inventering

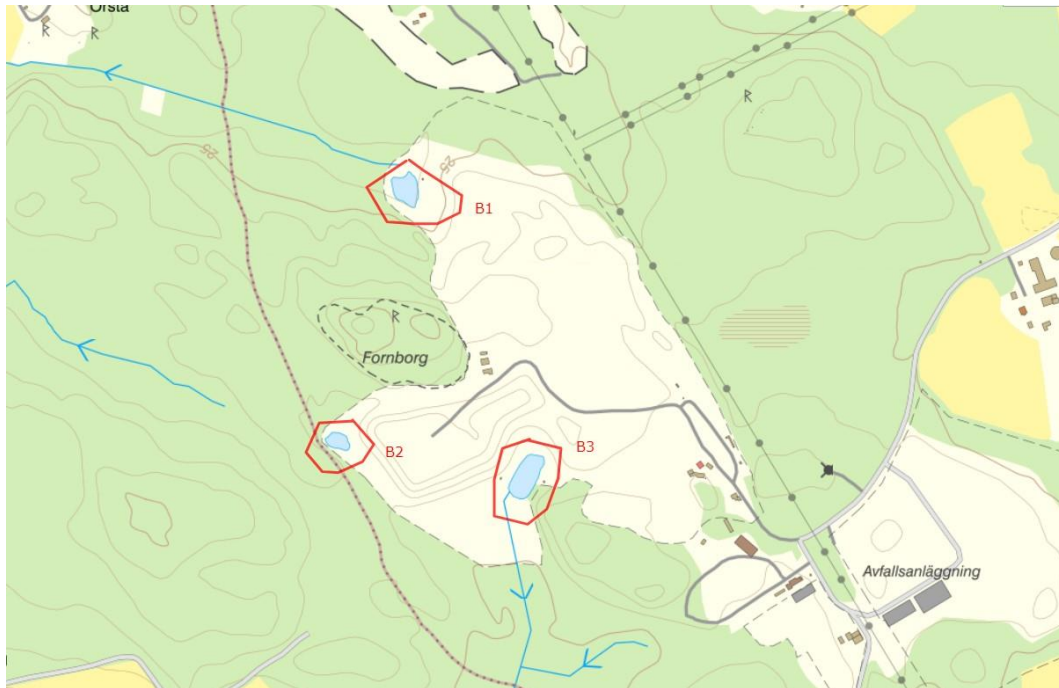
I anslutning till att Björshults återvinningsanläggning skall sluttäckas så har en groddjursinventering genomförts som har omfattat de tre dammar som finns inom området. Två av dammarna är lakvattendammar B1 och B3 i kartan. Dammen B2 är en naturlig damm.

De tre groddjursdammarna vid Björshults återvinningsanläggning.
